LE BARRAGE D'ESCH-SUR-SURE

Les raisons de la vidange du Lac et les travaux d'assainissement du Barrage

par Monsieur Georges MOLITOR,
ingénieur-chef de division de l'Administration des Ponts et Chaussées, Préposé à la Division des Eaux

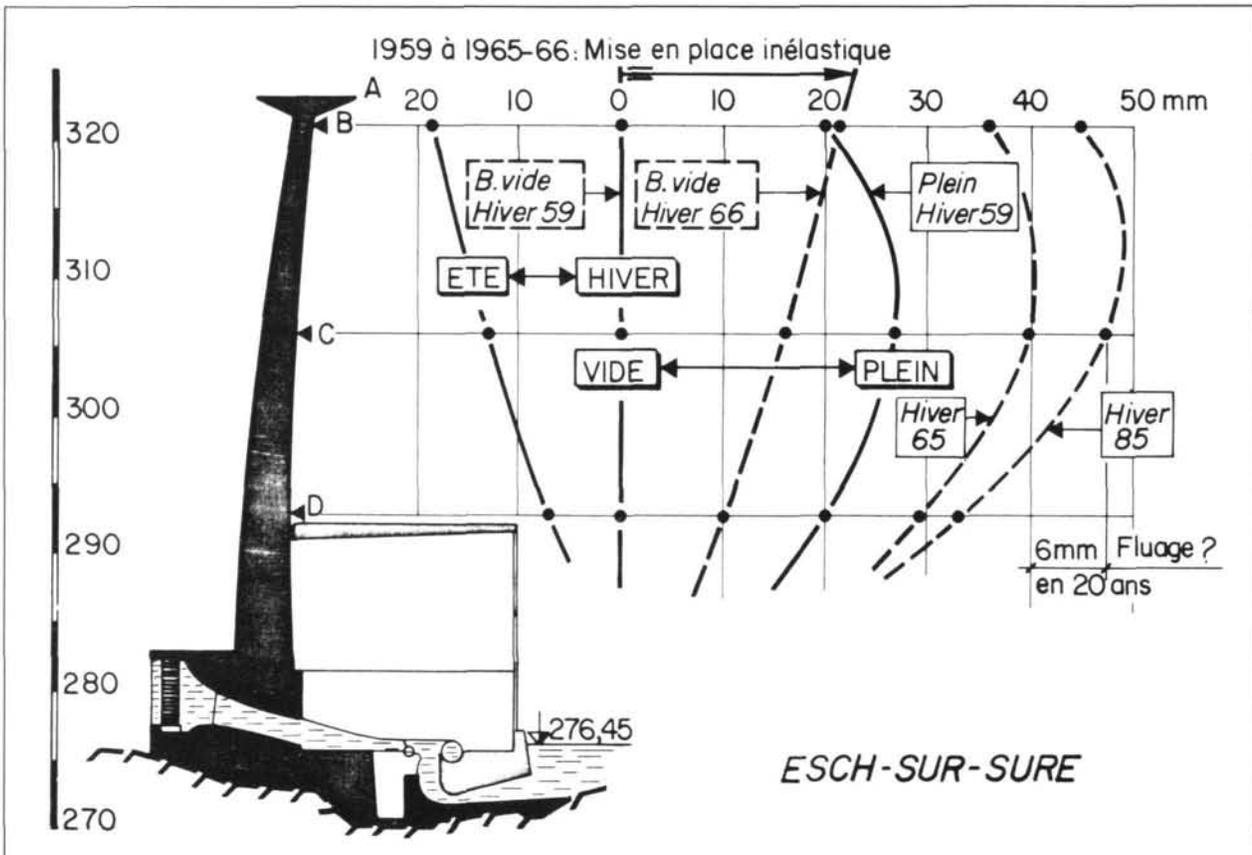
Figure 12: Lignes de déformation de la console de clé.

La figure 12 montre quelques flèches caractéristiques prises par la console de clé. On y voit:

- l'effet du réchauffement estival (représenté entre l'hiver et l'été 1959, à retenue vide, mais que l'on retrouve systématiquement les années suivantes, à retenue pleine, avec une amplitude équivalente),
- l'effet élastique du remplissage,
- la déformation inélastique constatée sur les premières années de la vie de l'ouvrage, (attribuable à une part d'irréversibilité dans la compression des appuis)
 - entre l'état initial vide 1959, et le seul état vide connu ensuite, (vidange complète de 1966)
 - entre le premier remplissage en hiver 1960, et l'état de l'hiver 1965,
- une certaine dérive sur une période de 20 ans, entre les années 65 et les années 85 (attribuable au fluage du béton).

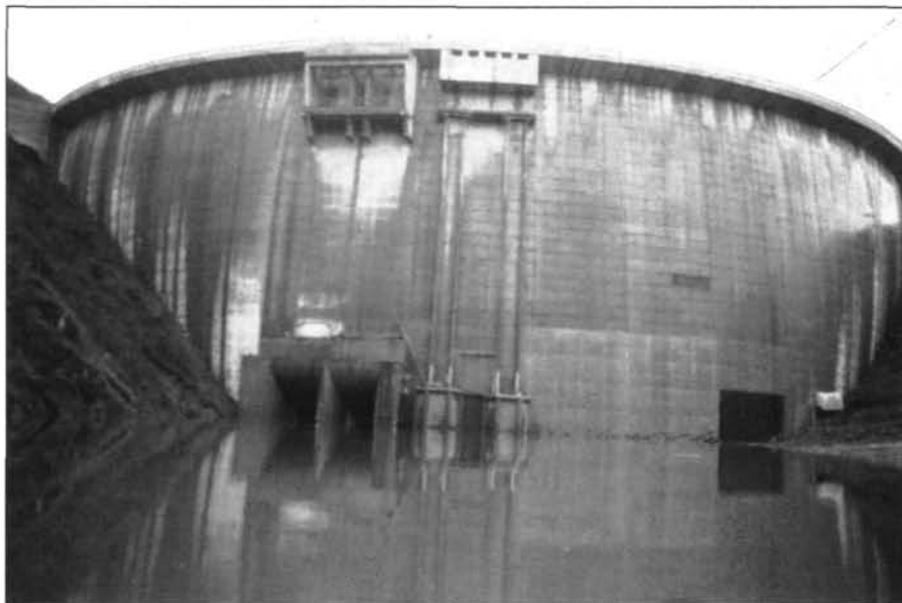
Photo 3:
Parement amont:
zone fissurée.

Au pied de la voûte, au droit des plots centraux F-G-H-I, certains joints de reprise n'ont pas résisté aux sollicitations de traction et aux déformations de la voûte et se sont fissurés. Chaque année en période hivernale, lorsque la voûte se penche vers l'aval et que s'ouvrent les fissures sur le parement amont, des fuites se manifestent et déversent leurs eaux principalement dans la galerie des câbles de l'usine électrique.

Cette situation est illustrée par les figures 14 et 15 et par la photo 3 prise avant le remplissage de la retenue. La figure 14 montre un croquis schématisé de la zone affectée, qui s'étend des pertuis de fond jusqu'aux massifs de blocage de la rive droite. On y a indiqué les fissures et les joints de reprise ouverts. Pour pouvoir contrôler la fréquence des mouvements alternatifs et l'amplitude des ouvertures, trois fissuromètres ont été placés à cheval sur ces joints (F1, F2, F3). L'emplacement de la galerie des câbles de l'usine est marqué en tireté.

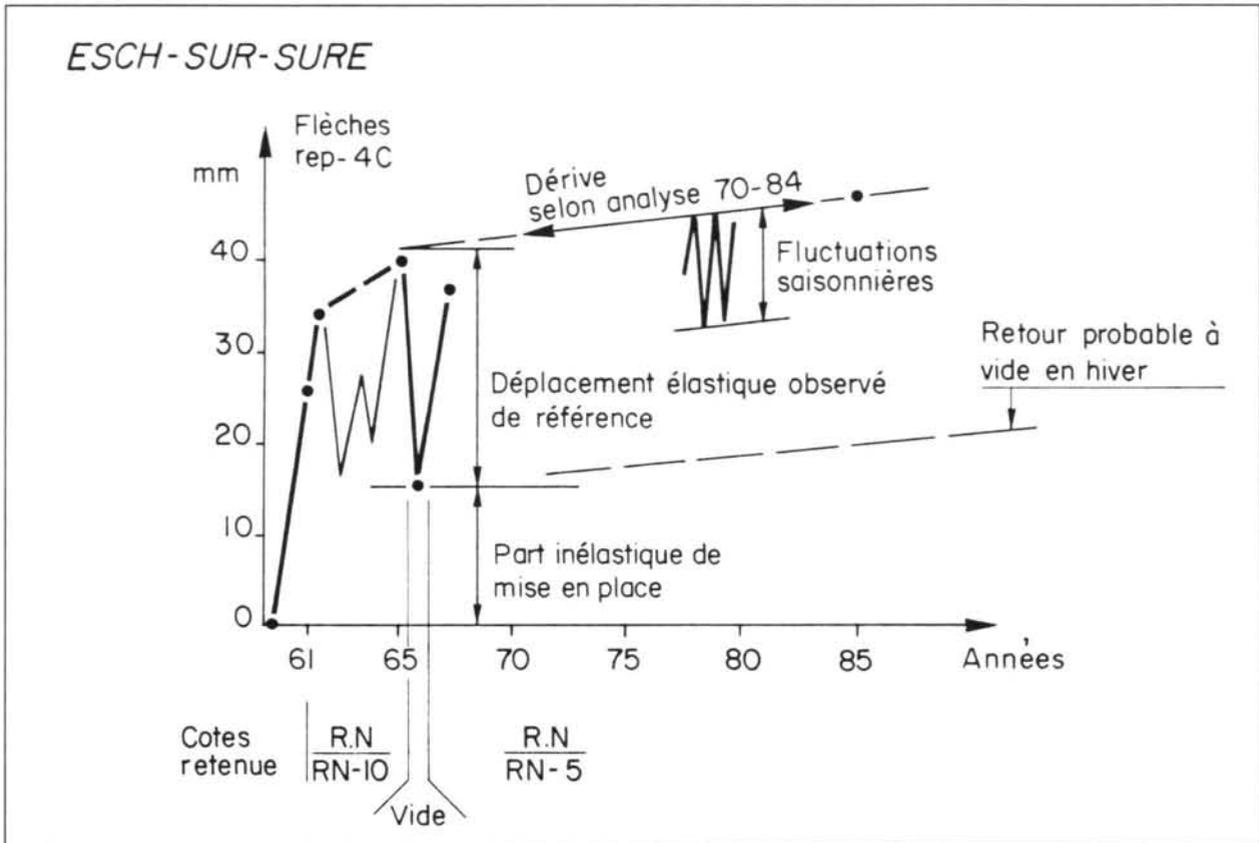
Figure 13: Déformation du repère 4C dans le temps.

La figure 13 montre, en fonction du temps, la flèche prise par le repère médian (C) de la console de clé. Les très nombreuses mesures disponibles ont été l'objet d'une analyse statistique permettant de dégager sur la période d'exploitation régulière de 1970-1984, pendant laquelle la retenue a peu fluctué en dessous de son niveau maximum,

- l'effet saisonnier, qui fait osciller la clé de la voûte de 15 à 20 millimètres entre l'été et l'hiver,
- l'effet hydrostatique différentiel sur les derniers mètres de remplissage, qui représente à peu près 1 mm par mètre de variation de la retenue,
- un terme de dérive, de l'ordre de 3 mm tous les 10 ans.

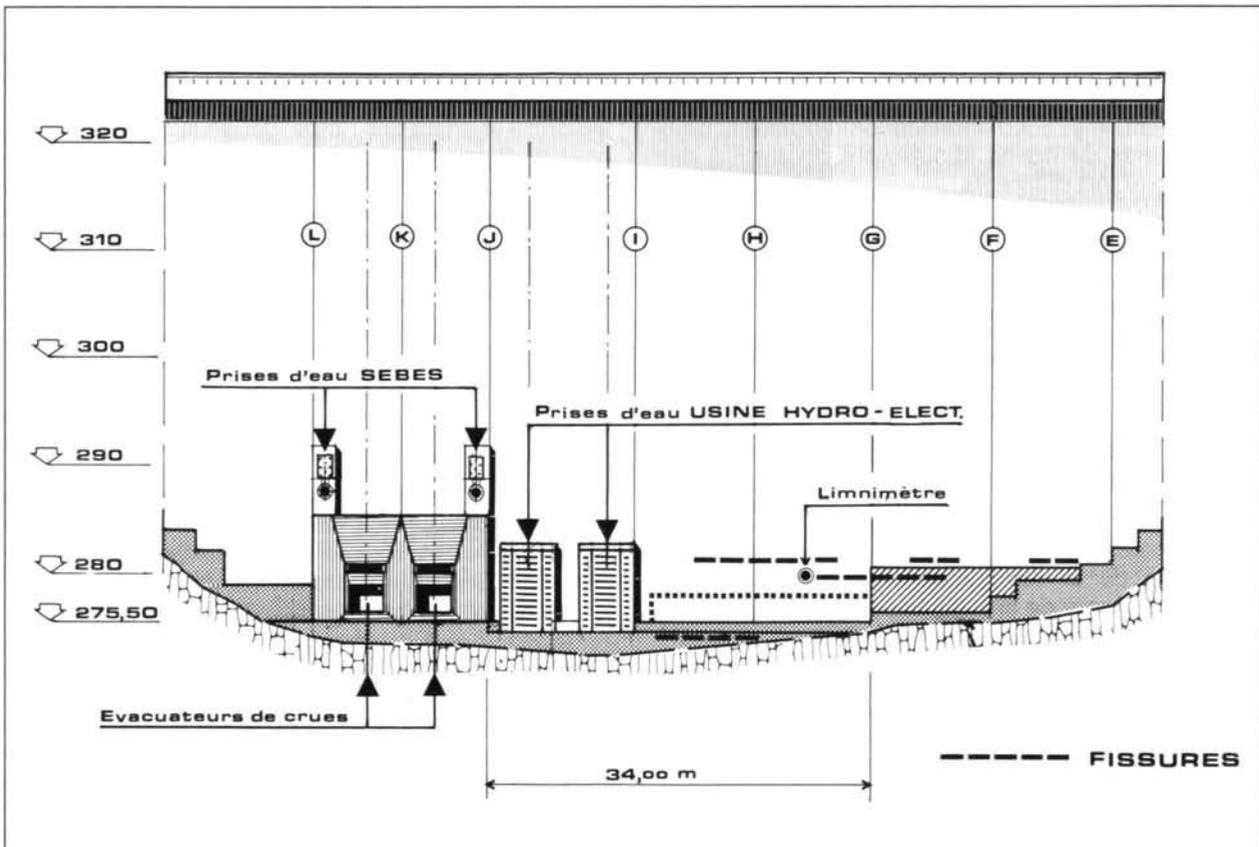
Figure 14: Parement amont: repérage des fissures.

Est également représentée sur cette figure la position du limnimètre qui enregistre en permanence les variations du plan d'eau de la retenue.

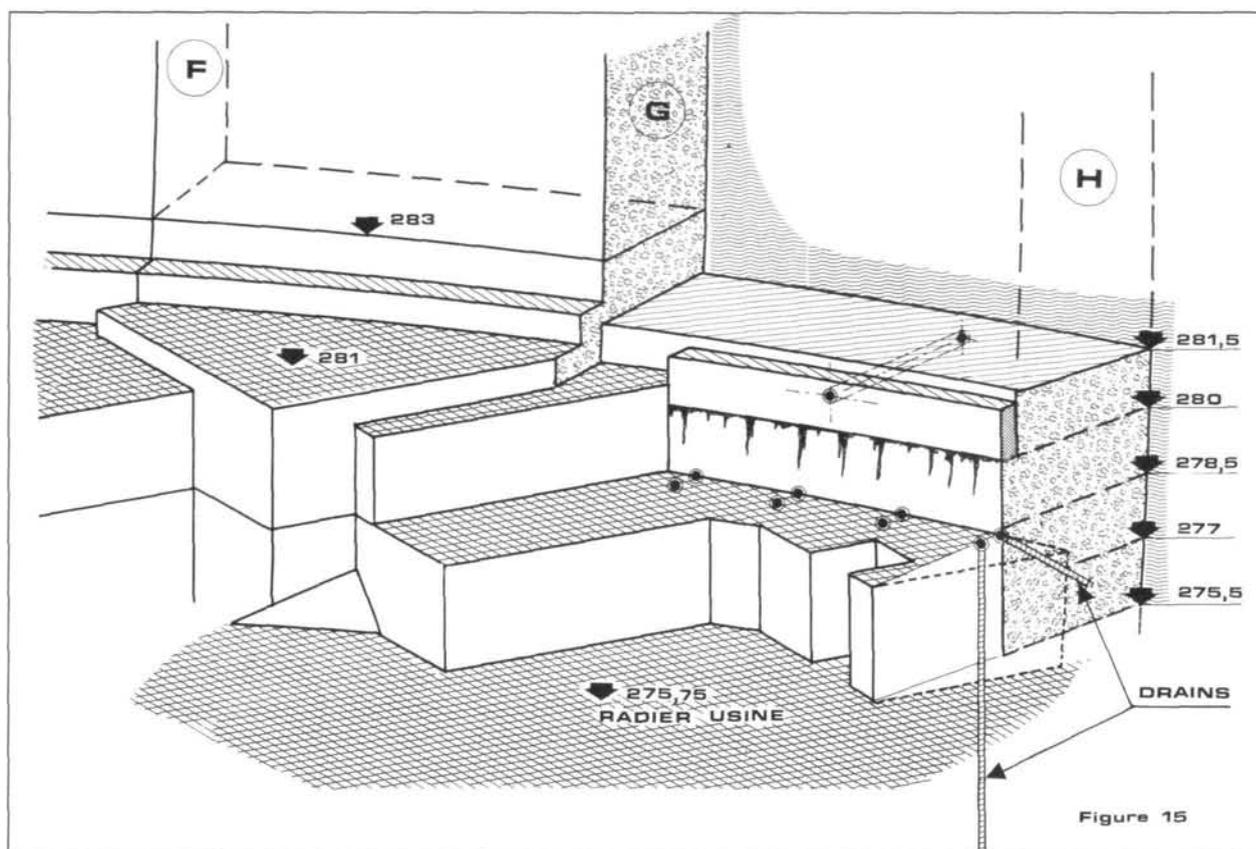
Figure 15: Structure intérieure de l'usine.

La figure 15 montre la même partie de l'ouvrage vue du côté aval, donc de l'intérieur de l'usine. On reconnaît très bien le blocage solidaire à la voûte et les bétonnages de deuxième phase faisant partie de l'usine. On voit sur la galerie des câbles où les suintements d'eau sortent au niveau 280 par un joint entre un élément de la voûte et un élément de cachetage supportant la structure de l'usine. A partir de cette galerie des câbles, deux séries de drains furent aménagées. Une première, placée dans le coin, descend

avec une légère inclinaison vers l'amont jusqu'au joint de reprise 277 complètement fissuré. Une deuxième série de drains, aménagée dans le plancher de la galerie, descend verticalement jusqu'à plusieurs mètres de profondeur dans le rocher sous le pied aval de l'ouvrage.

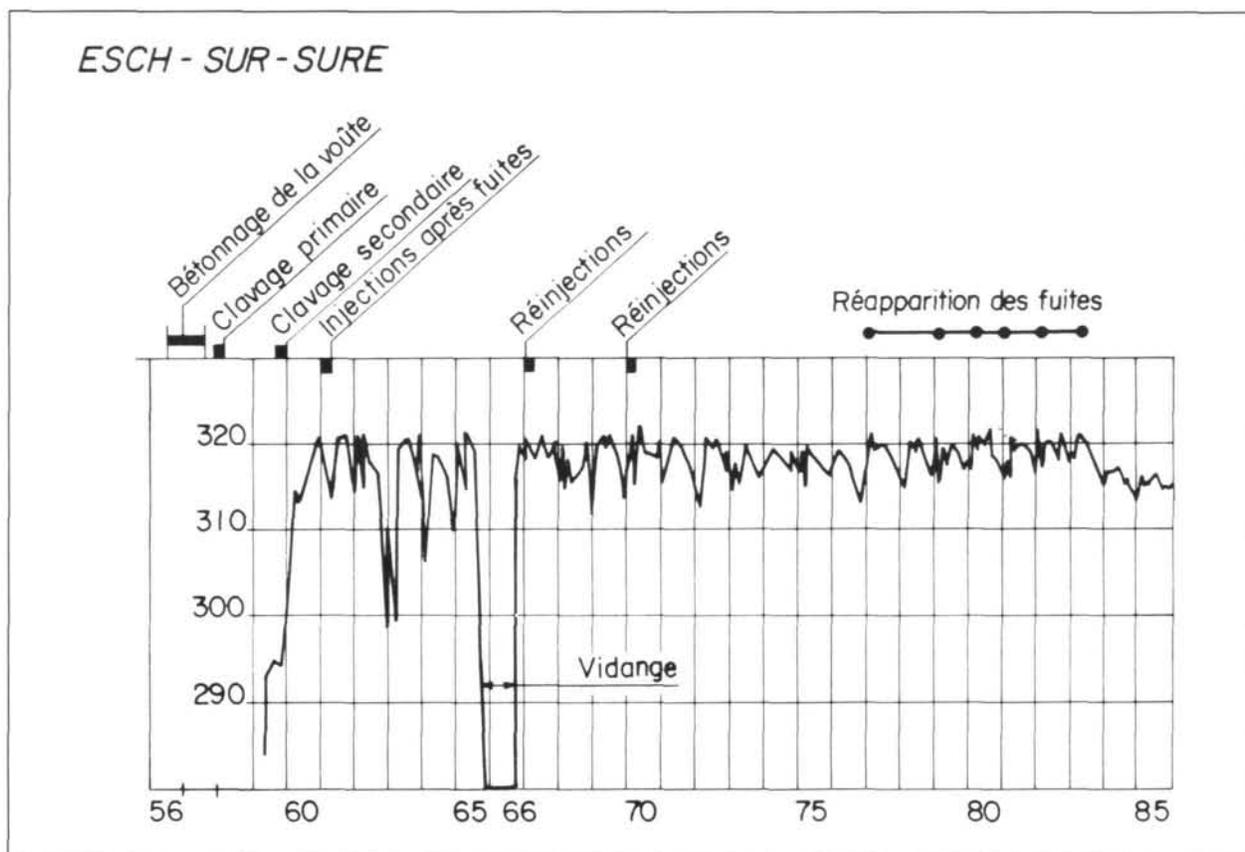
Figure 17: Le bilan des injections.

La figure 17 retrace les 26 ans de la vie du barrage et montre les différentes interventions faites durant ces années. Sur ce graphique est représentée la ligne de variation des niveaux du plan d'eau en fonction du temps.

- En automne 65, la retenue a été vidangée pour la première fois et restait vide pendant toute une année. On profitait de cette occasion pour renouveler complètement l'écran d'étanchéité principal sur une profondeur de 20 mètres sous la face amont de la voûte et pour refaire le collage béton-rocher. Comme on s'attendait à un phénomène d'apparition de fuites analogues à celui constaté lors du premier remplissage, on avait prévu des trous d'injection descendant dans le sol de fondation et la possibilité de les injecter par plongeurs après la remise en eau.

- Après cette deuxième remise en eau, les fuites ont recommencé de plus belle, débitant jusqu'à 600 l/min de sorte qu'on a effectivement dû injecter sous l'eau par plongeurs les forages prévus à cet effet. Ces injections furent accompagnées par un collage supplémentaire à partir de l'aval et par le bourrage de certains joints de reprise. Elles eurent une efficacité immédiate parfaitement nette.

- Pendant la décennie suivante, seul un traitement des joints de reprise en 1970 s'est avéré nécessaire; après cette intervention, les fuites ne se sont plus manifestées, ce qui toutefois est surtout reductible au faible taux de remplissage de la retenue en hiver.

- A partir de 1977, les joints de reprise se sont de nouveau mis à débiter et les fuites se sont accen-

tuées d'année en année comme montré précédemment. Pour limiter les venues d'eau à une valeur acceptable, le niveau du plan d'eau a été abaissé de cinq mètres en automne 1985.

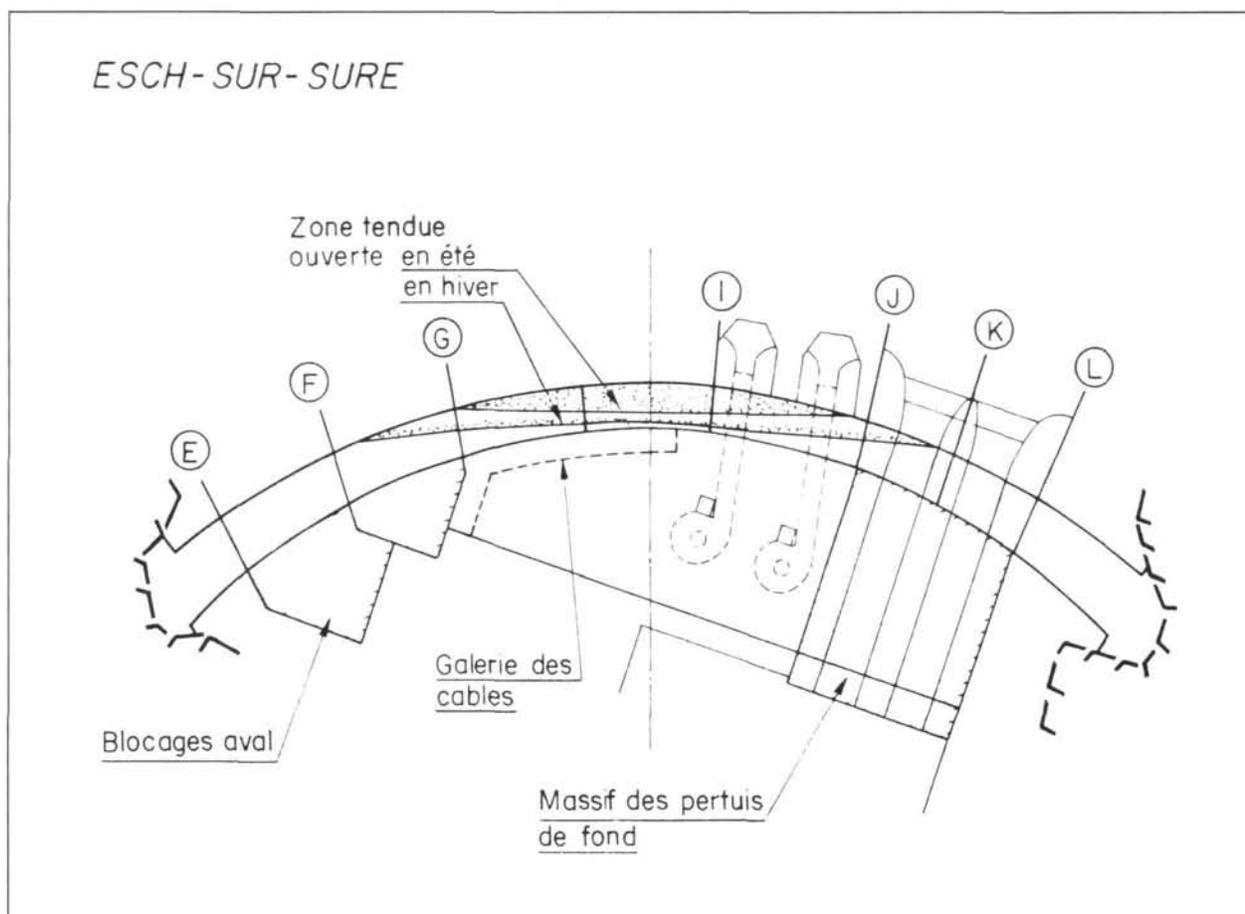
Figure 21: Résultat de la note de calcul: étendue horizontale de la zone tendue.

En analysant plus en détail les résultats de la note de calcul, on remarque qu'on a affaire avec une voûte qui en hiver travaille avec 70 bars de traction au pied amont, ce qui veut dire que dès sa conception, l'ouverture de fissures a été acceptée d'avance. On sait en effet que le béton ne tolère pas de telles tractions, mises en évidence par le calcul effectué en régime élastique. Ce n'est que dans les toutes dernières années qu'on est parvenu à prendre en considération dans les calculs la non-résistance à la traction du béton; ceci est fait par le biais de calculs itératifs relativement longs, qui permettent de simuler l'ouverture des zones tendues. Après relâchement des tractions, la section comprimée au pied de la voûte se réduit au dixième de l'épaisseur: les fissures ouvertes du côté amont sont presque traversantes, et atteignent localement 90% de l'épaisseur du barrage.

On s'est naturellement posé la question si, et de combien cette fissuration se referme en été lors du réchauffement de la voûte et de son basculement vers l'amont. Le calcul a montré que l'ouverture en été n'atteint plus que 60% contre les 90% constatés pour l'hiver. En ce qui concerne l'étendue en plan de la

zone ouverte, elle se rétrécit et reste localisée entre les joints J et G. Le volume de l'ouverture, pouvant atteindre une amplitude de 2 mm en hiver, descend en dessous de 1 mm en été (Figures 21 et 22).

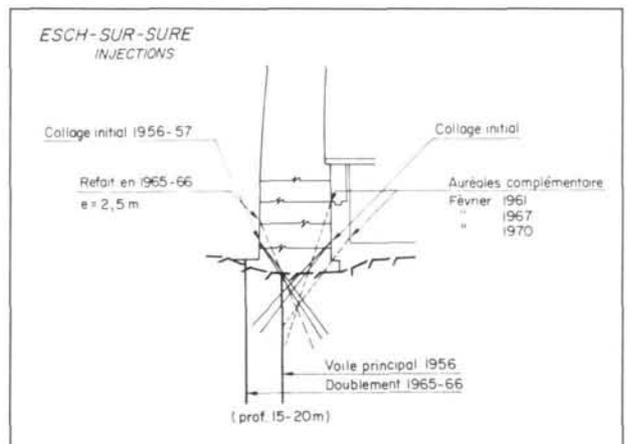
Figure 23: Campagnes d'injections.

De même les injections répétées dans le sol de fondation de l'ouvrage n'ont pas conduit au résultat escompté qui était de rétablir l'écran d'étanchéité sous l'ouvrage. Comme d'un côté, la position exacte des points de cassure de l'écran, qui se trouvent quelque part dans les premiers mètres en-dessous de l'interface béton-rocher, n'est pas repérable et vu que d'un autre côté, ces travaux d'injection doivent se faire par forages obliques à partir du côté aval où les lieux sont très limités à cause de la présence de l'usine, il faut reconnaître qu'il s'agit d'une opération difficile à réussir (Figure 23).
