DIE SANIERUNG DER BRÜCKE

DIE GRÜNDE

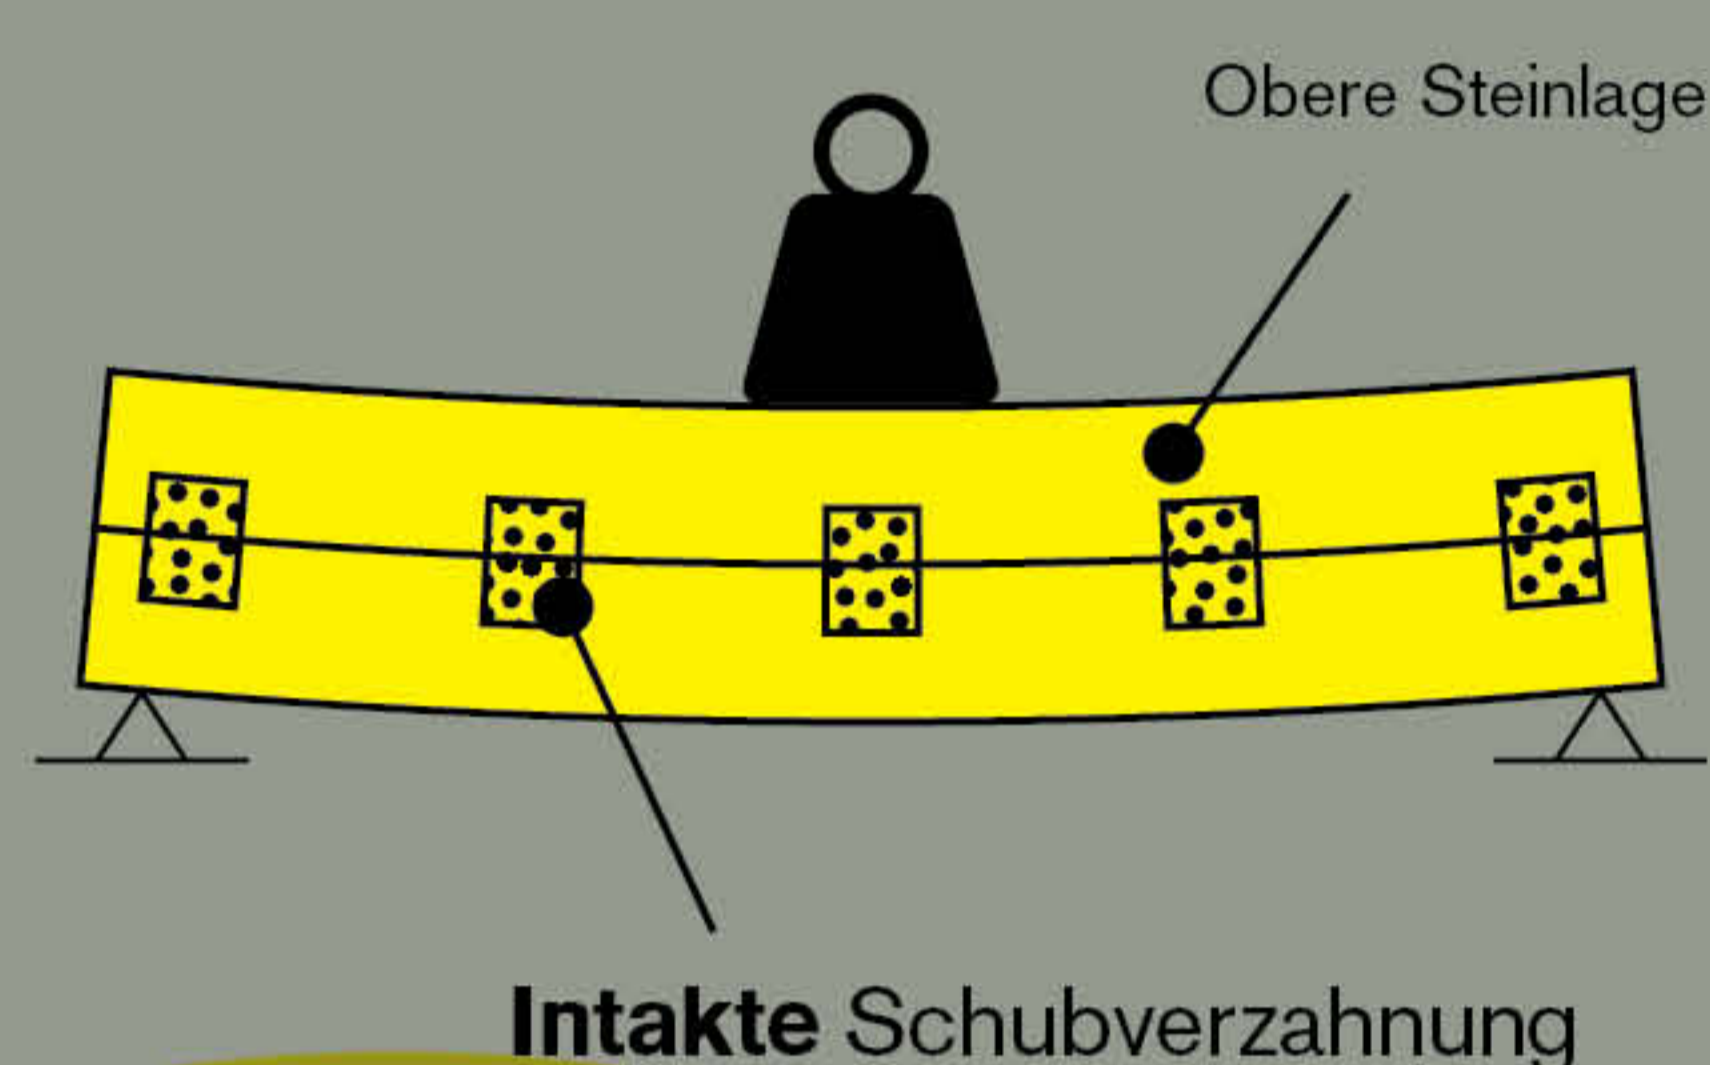
Tragfähiger Brückenbogen mit intakter Schubverbindung
Ziel der Instandsetzungsmaßnahme

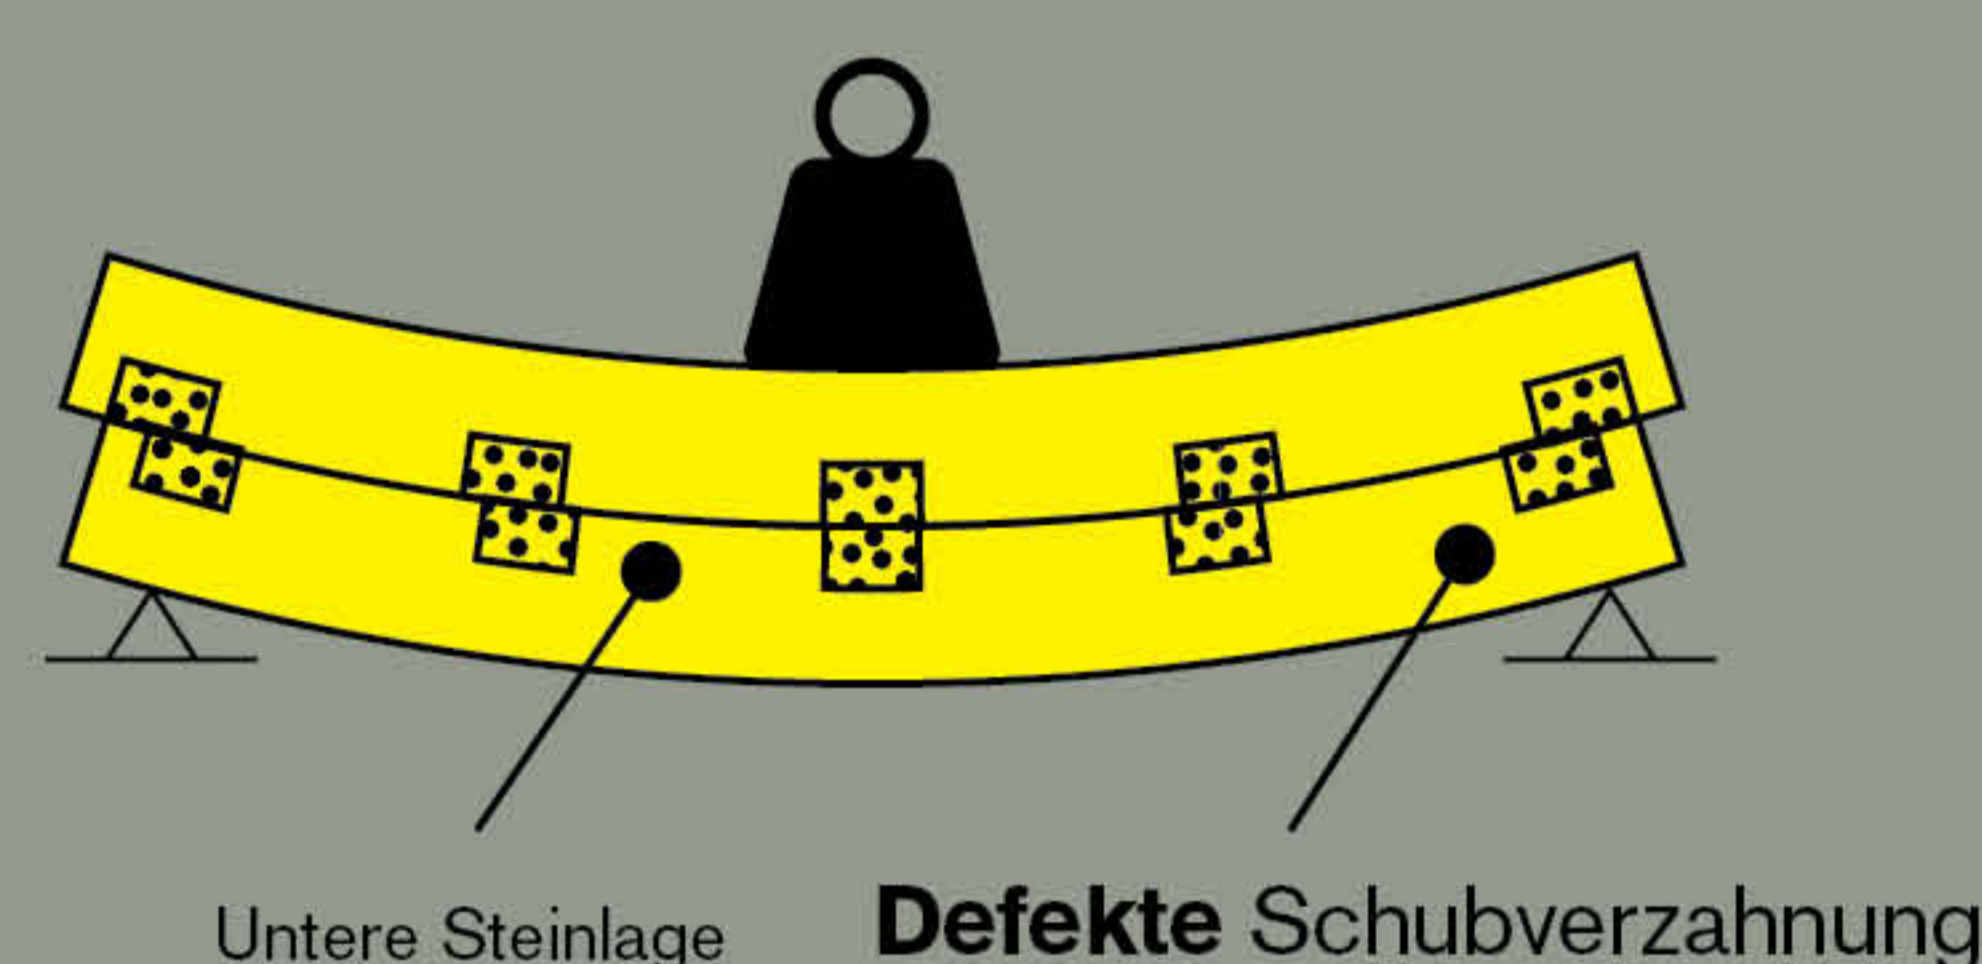
Eingeschränkte Tragfähigkeit
 (Versagte Schubverbindung)
mögliches Stabilitätsversagen

- Die schriftlichen Berechnungen haben in der Tat gezeigt, dass ein Teil des Kräfteflusses im Bogen von den Zwickeln abgefangen wird. Dies wird durch die Risse in den Zwickeln bestätigt und führte zum Bruch der Verzahnung.

Wenn die Summe der horizontalen Komponenten der drei Schichten eine Konstante bildet, führt eine entlastete Schicht dazu, dass die beiden anderen Schichten der Bögen überlastet werden. Da diese beiden Schichten stärker beansprucht wurden, kam es zu Brüchen. Die ersten Schäden führten zu weiteren, so dass nach und nach immer mehr Risse entstanden.
