DIE ADOLPHE- BRÜCKE

Als eines der Wahrzeichen der Stadt Luxemburg, beliebtes Postkarten-Motiv und Zentrum der Feierlichkeiten anlässlich des luxemburgischen Nationalfeiertags, überspannt die Adolphe-Brücke das Pétrusse-Tal seit 1903. Sie erhielt ihren Namen zu Ehren von Großherzog Adolphe, der das Land zwischen 1890 und 1917 regierte.

DIE SANIERUNG DER BRÜCKE

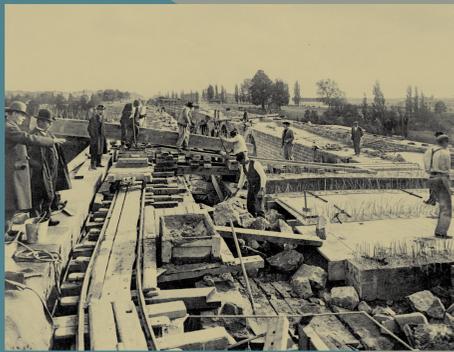
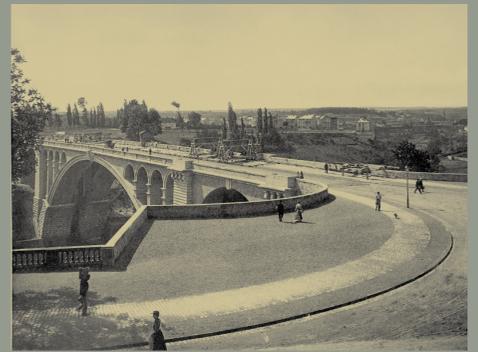
Der große Rundbogen wird verschoben
-

Einsatz eines Betonträgers
-

Die Hälfte der Brücke ist für den Verkehr freigegeben

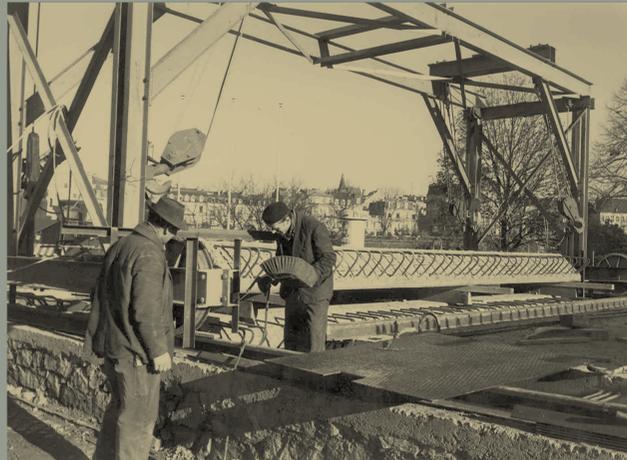
1933

_Belastungsversuche, durchgeführt von Professor Ros von der Eidgenössischen Technischen Hochschule Zürich

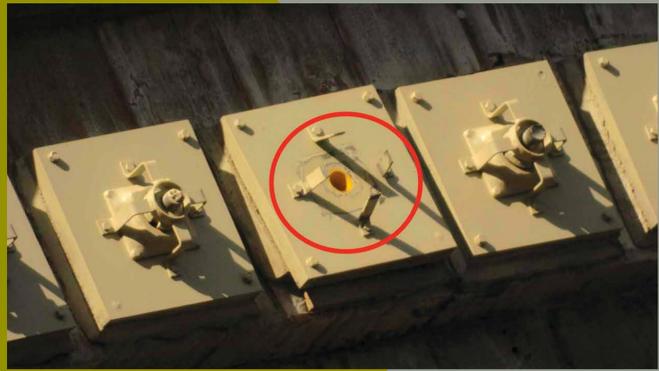
1996

_Feststellung vertikaler und horizontaler Risse an den Bogenkörpern während einer Bauwerksinspektion, die ab diesem Zeitpunkt intensiviert wurden. Seitdem ständige Überwachung des Bauwerks

Bis heute bestehen die sichtbaren Schäden in einer Ablösung der Schichten des Mauerwerks, aus denen die Hauptbögen bestehen, sowie Rissen, die in beide Richtungen durchgehend sind. Dieses Phänomen der Delaminierung der Bögen (Trennung der Schichten) wurde bei diversen Untersuchungen bestätigt. Diese Trennung der Schichten des Mauerwerks kann, wenn ihr nicht Einhalt geboten wird, zu einem Verlust der Tragfähigkeit des gesamten Bauwerks führen.

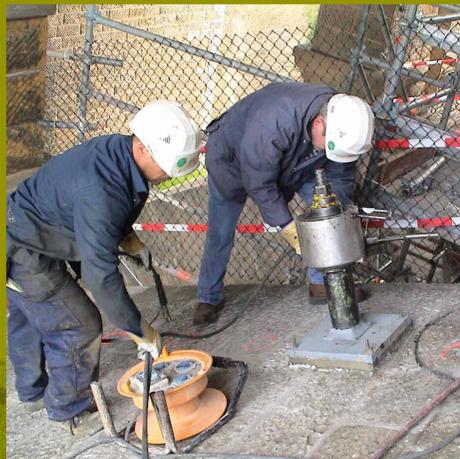
September 2003 bis August 2004

_Provisorische Stabilisierung der beiden Hauptbögen mithilfe von 258 im Bereich der Risse angebrachten Spannglieder

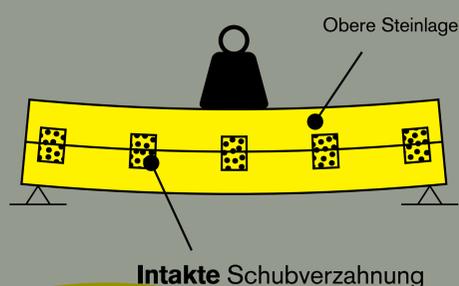
Tragfähiger Brückenbogen mit intakter Schubverbindung
Ziel der Instandsetzungsmaßnahme

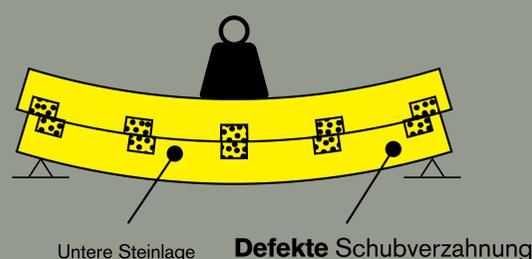
Eingeschränkte Tragfähigkeit
 (Versagte Schubverbindung)
mögliches Stabilitätsversagen

Wenn die Summe der horizontalen Komponenten der drei Schichten eine Konstante bildet, führt eine entlastete Schicht dazu, dass die beiden anderen Schichten der Bögen überlastet werden. Da diese beiden Schichten stärker beansprucht wurden, kam es zu Brüchen. Die ersten Schäden führten zu weiteren, so dass nach und nach immer mehr Risse entstanden.

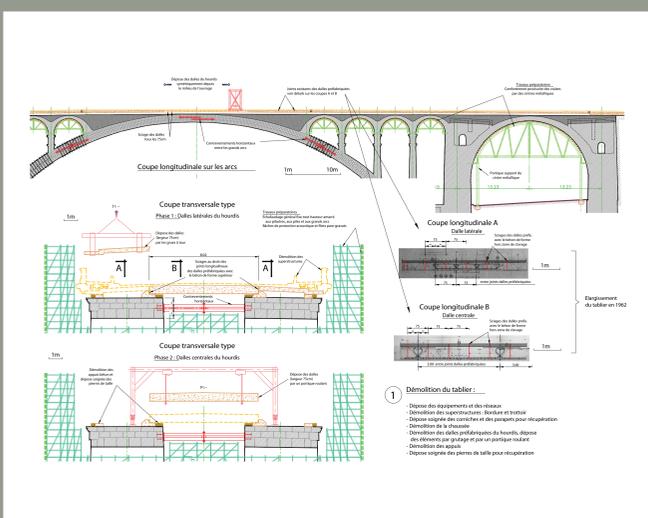
Phase 1

Abriss der Fahrbahnplatte. Einrichtung der Baustelle. Errichtung eines vollständigen Gerüsts, das den Zugang zum gesamten Bauwerk ermöglicht.

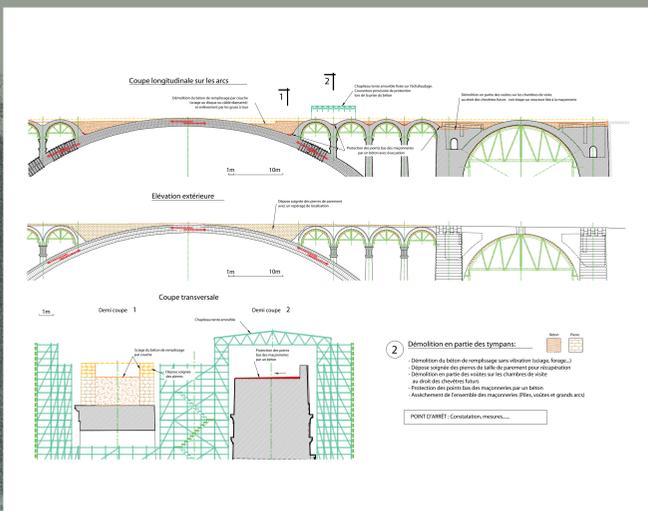
Phase 2

Abtragen der Zwickel unter der Fahrbahn. Mit dem Ende dieser Phase ist der Abriss beendet. Vor Beginn der nächsten Phase wird die Stabilität der auf diese Weise leichter gemachten Struktur überprüft.

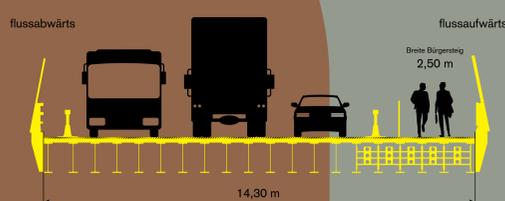
Schnitt der provisorischen Brücke

- Diese provisorische Brücke aus Metall sieht drei Fahrspuren und einen Bürgersteig auf der Westseite vor. Von den drei Fahrspuren stehen zwei Spuren für den Individualverkehr in Richtung Bahnhof zur Verfügung, während die dritte dem öffentlichen Verkehr Richtung Stadt vorbehalten ist. Die provisorische Struktur ist nur für die Zeit der Sanierungsarbeiten der Adolphe-Brücke vorgesehen.
- Die provisorische Brücke verbindet die Avenue Marie-Thérèse auf der Stadtseite mit dem Boulevard de la Pétrusse auf der Bahnhofsseite. Die provisorische Struktur befindet sich in einer Entfernung von etwa 30 m zur Adolphe-Brücke und wird insgesamt 174 m lang sein.

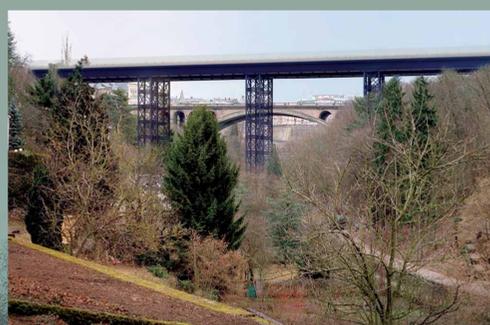
Simulation der provisorischen Brücke
