# OUVRAGES D'ART ROUTIERS + FLUVIAUX

- 6\_ LE NOUVEAU PORT LUXEMBOURGEOIS DE MERTERT SUR LA MOSELLE  
par Ferd. Kinnen, Sous-directeur des Ponts et Chaussées de Grand-Duché de Luxembourg, RT N° 4/1965

- 18\_ LE BARAGE D'ECH-SUR-SURE  
par George Molitor, Ingénieur-chef de division de l'Administration des Ponts et Chaussées,  
Préposé à la Division des Eaux, RT N° 3/1987

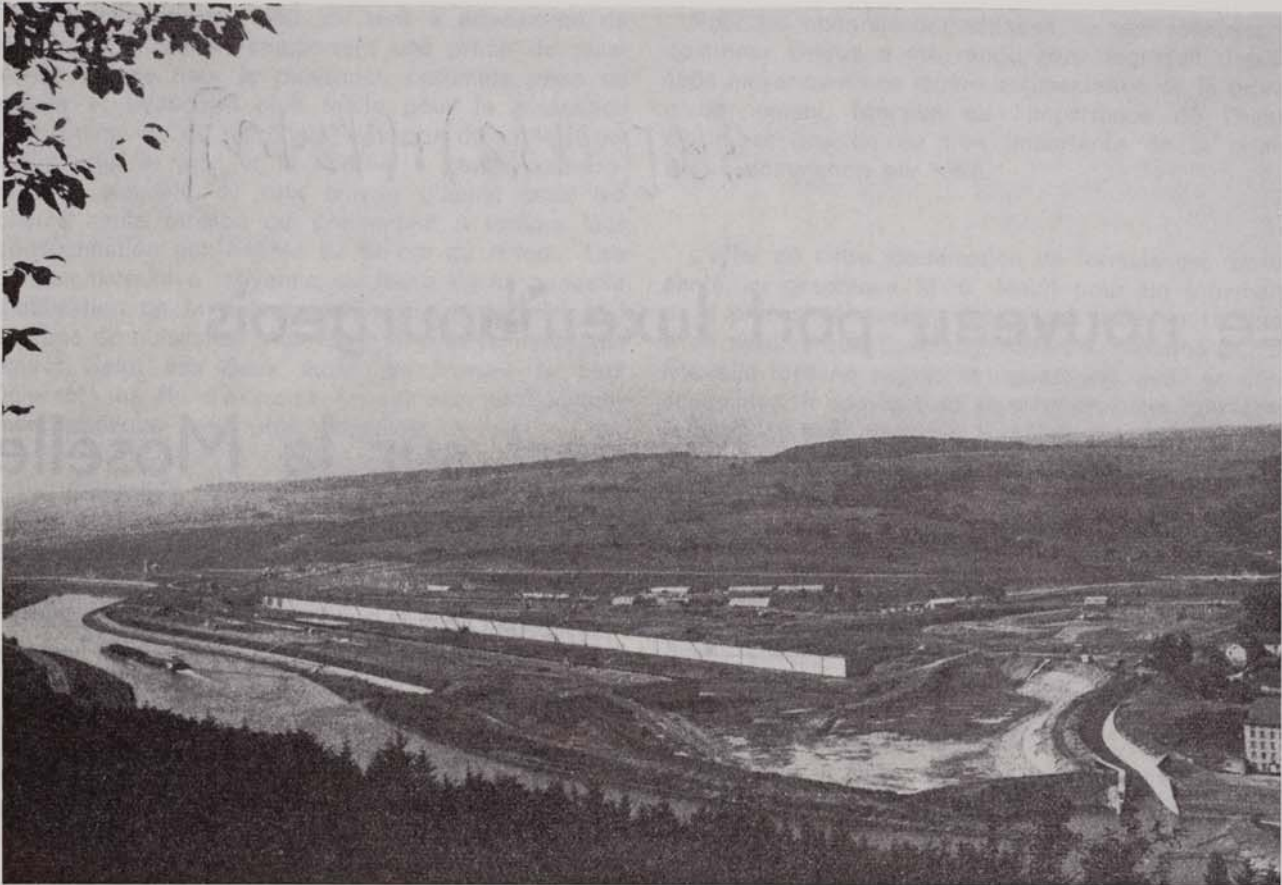
Vue générale de l'aménagement du port de Mertert en septembre 1965

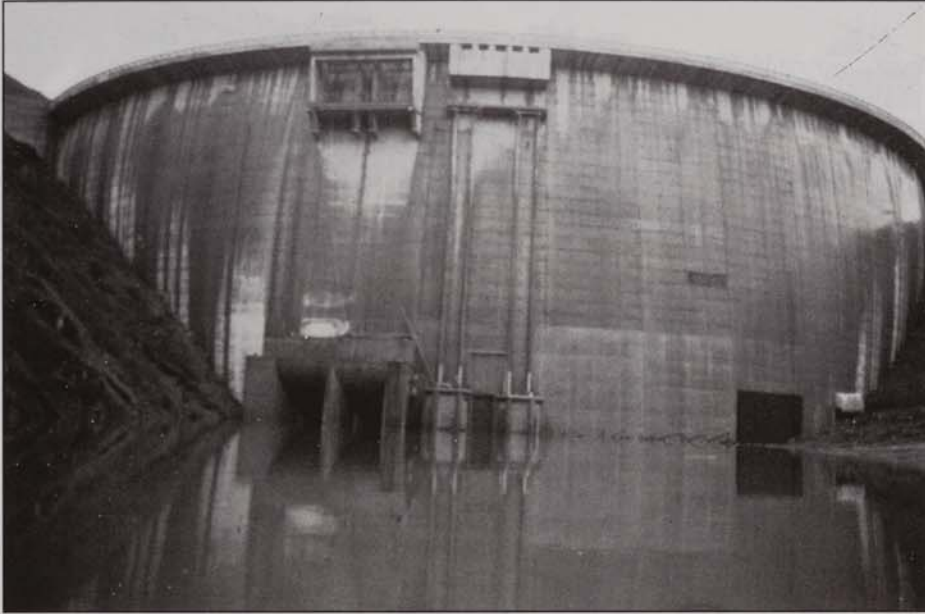
Photo 3:  
Parement amont:  
zone fissurée.

Au pied de la voûte, au droit des plots centraux F-G-H-I, certains joints de reprise n'ont pas résisté aux sollicitations de traction et aux déformations de la voûte et se sont fissurés. Chaque année en période hivernale, lorsque la voûte se penche vers l'aval et que s'ouvrent les fissures sur le parement amont, des fuites se manifestent et déversent leurs eaux principalement dans la galerie des câbles de l'usine électrique.

Cette situation est illustrée par les figures 14 et 15 et par la photo 3 prise avant le remplissage de la retenue. La figure 14 montre un croquis schématique de la zone affectée, qui s'étend des pertuis de fond jusqu'aux massifs de blocage de la rive droite. On y a indiqué les fissures et les joints de reprise ouverts. Pour pouvoir contrôler la fréquence des mouvements alternatifs et l'amplitude des ouvertures, trois fissuromètres ont été placés à cheval sur ces joints (F1, F2, F3). L'emplacement de la galerie des câbles de l'usine est marqué en tireté.

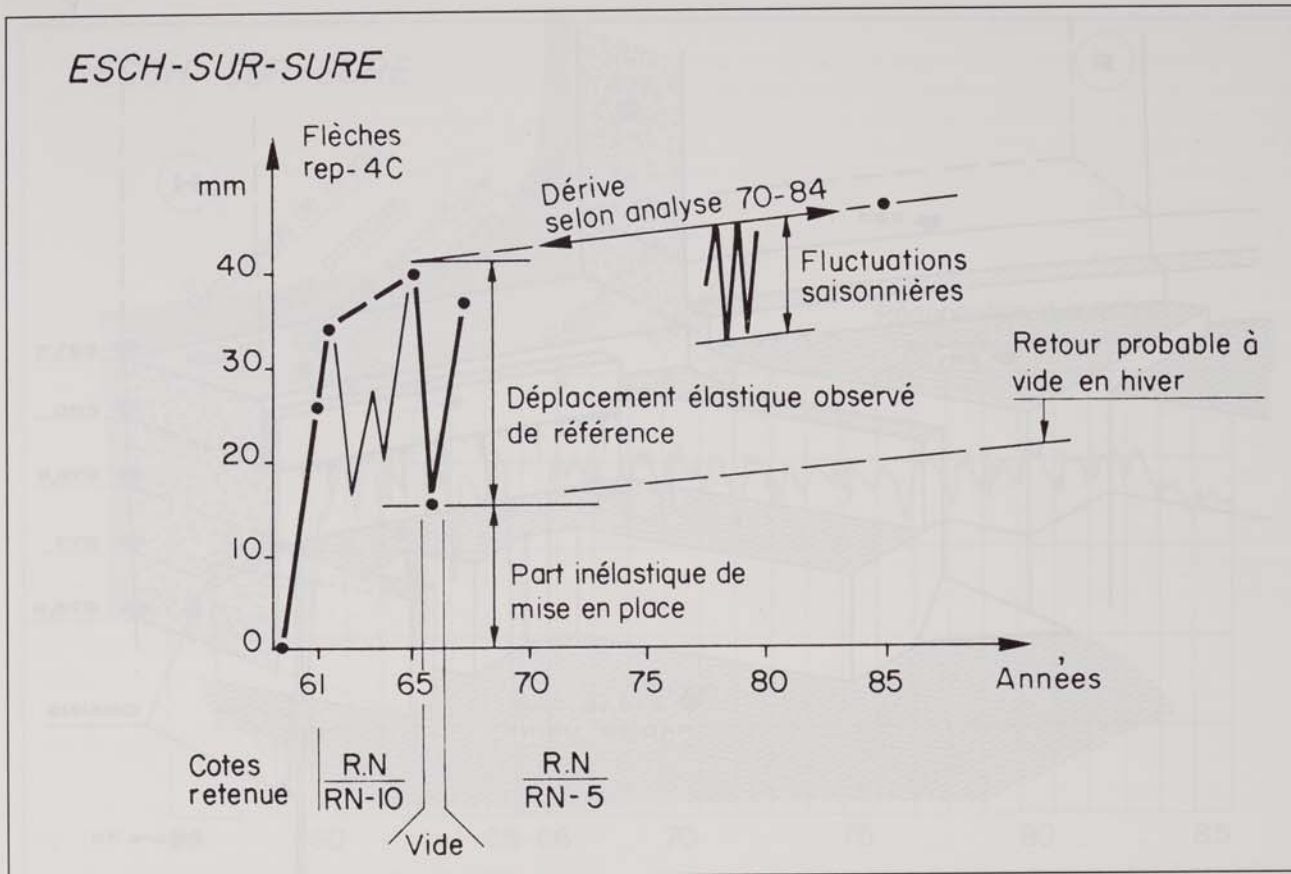
Figure 13: Déformation du repère 4C dans le temps.
