LE PONT AU FIL DES ANS

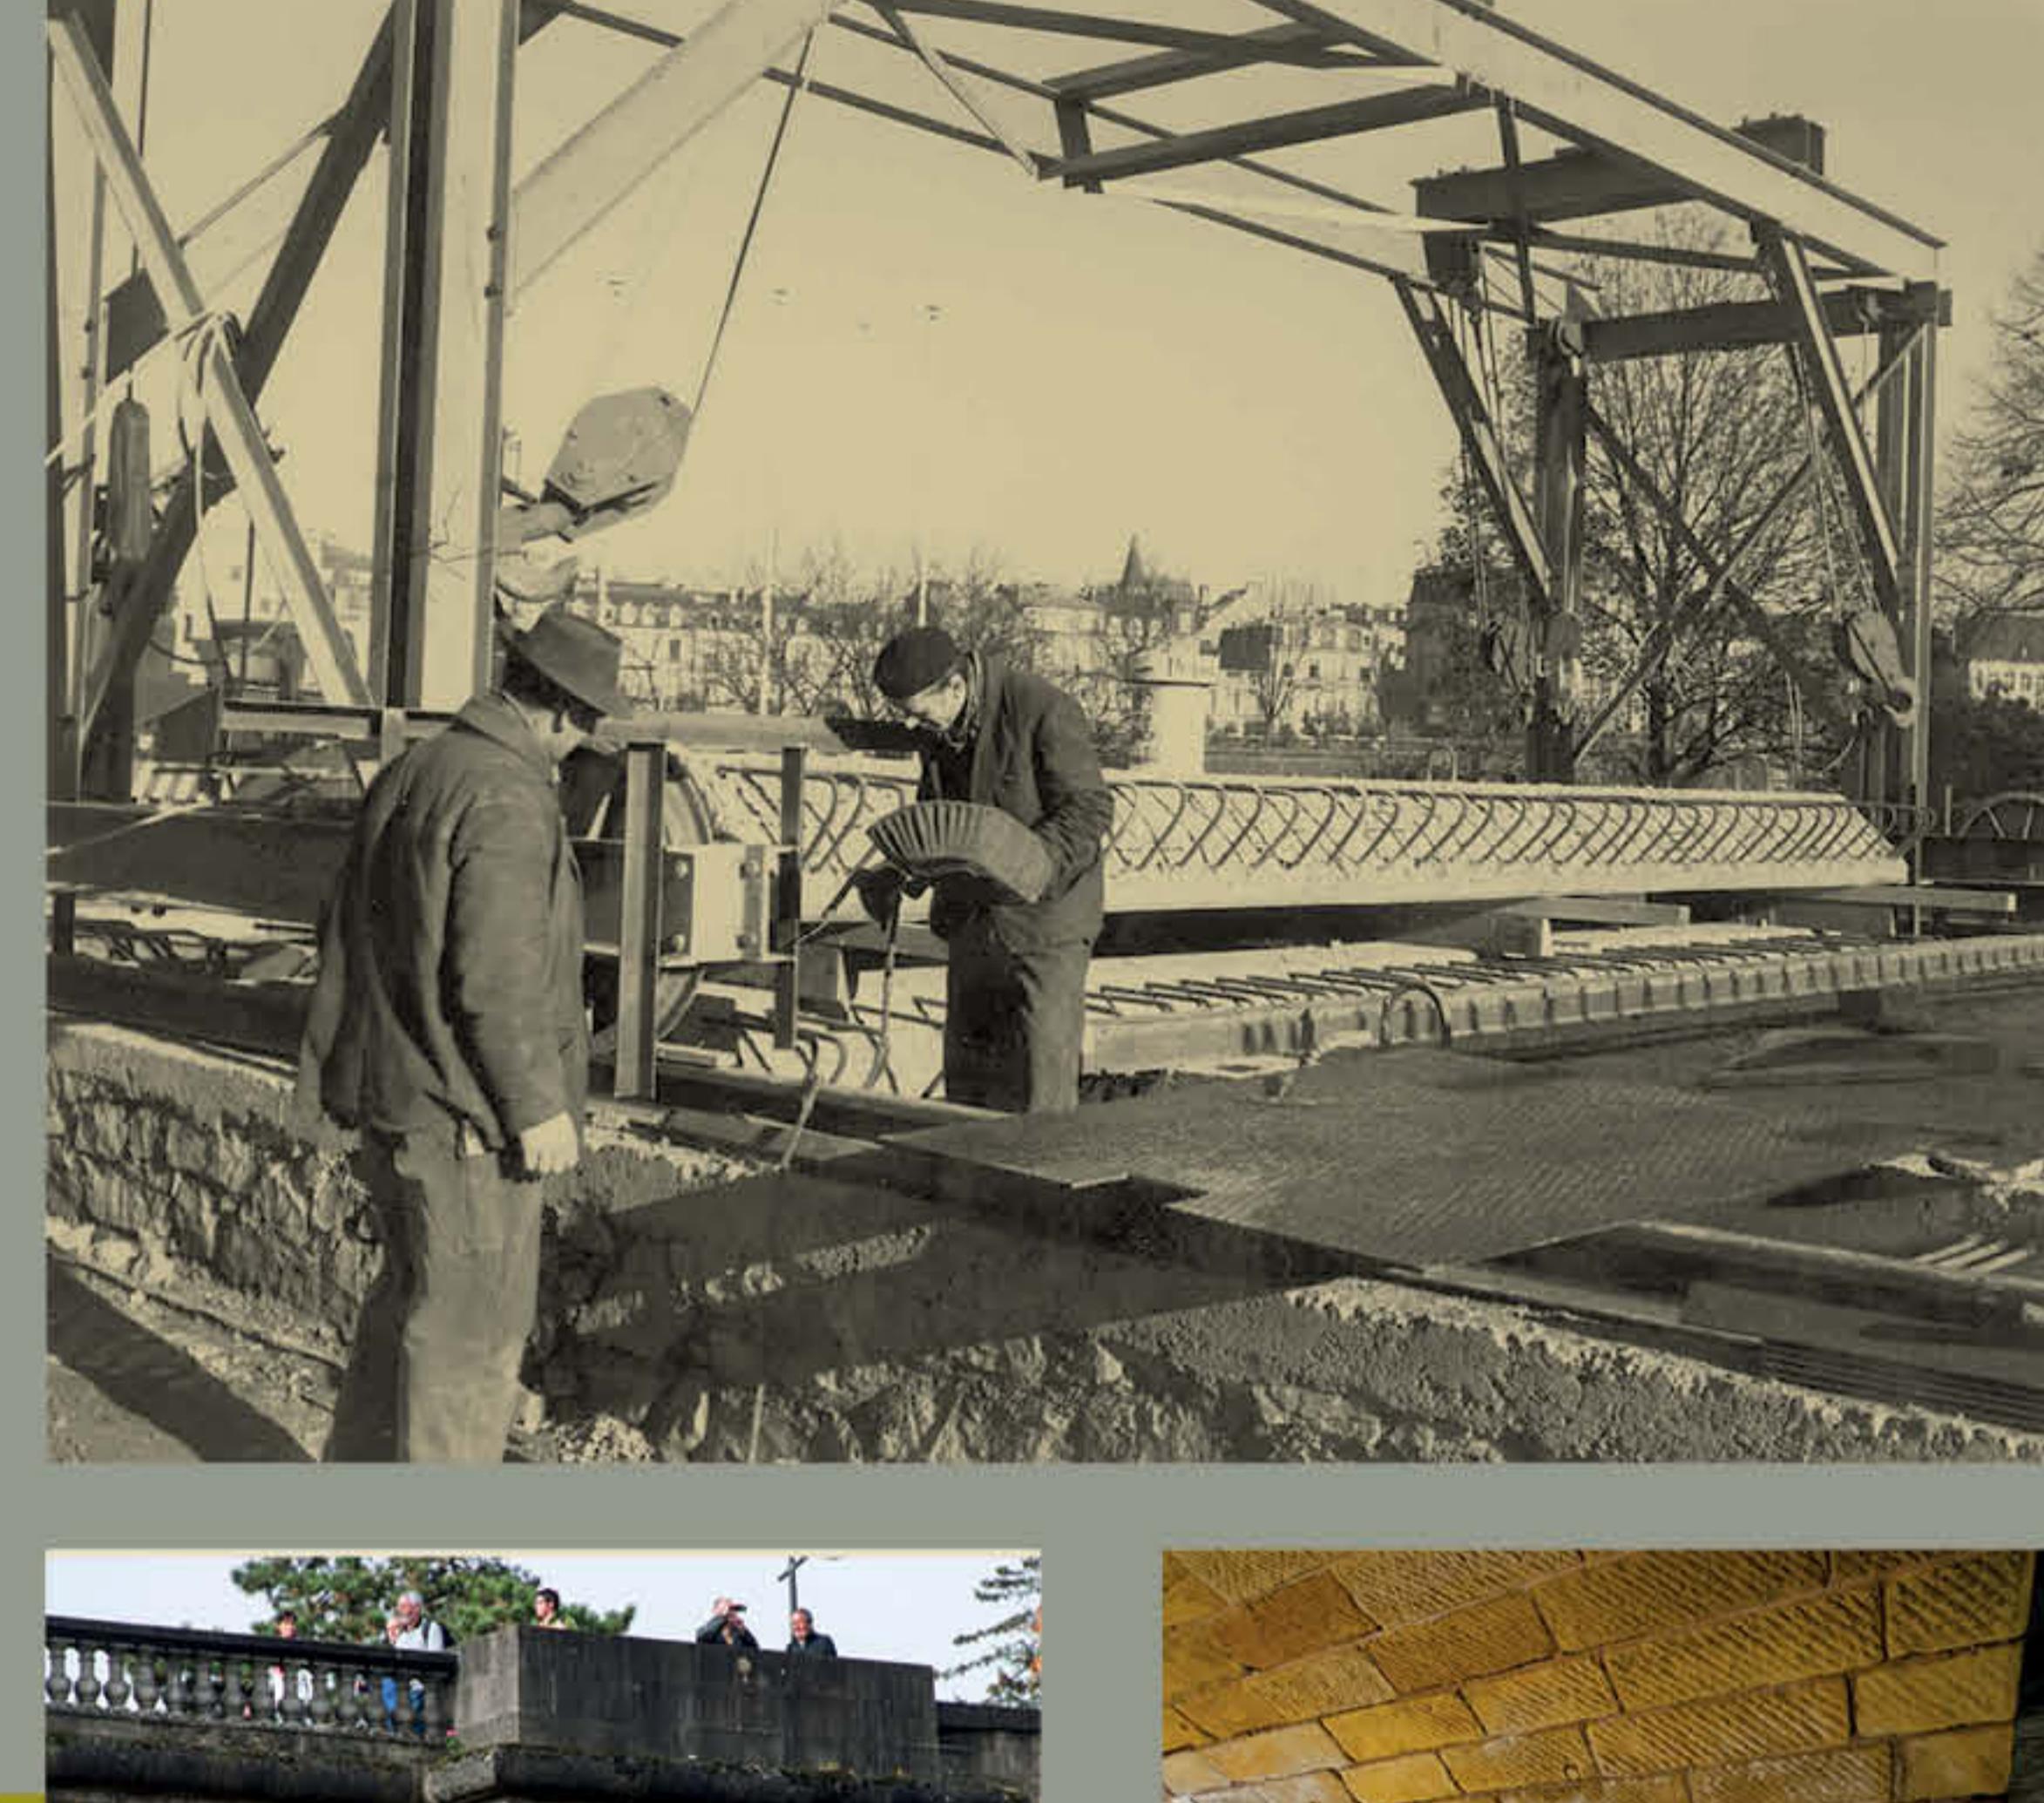
Essais de surcharge effectués par le professeur Ros de l'Ecole Polytechnique Fédérale de Zurich

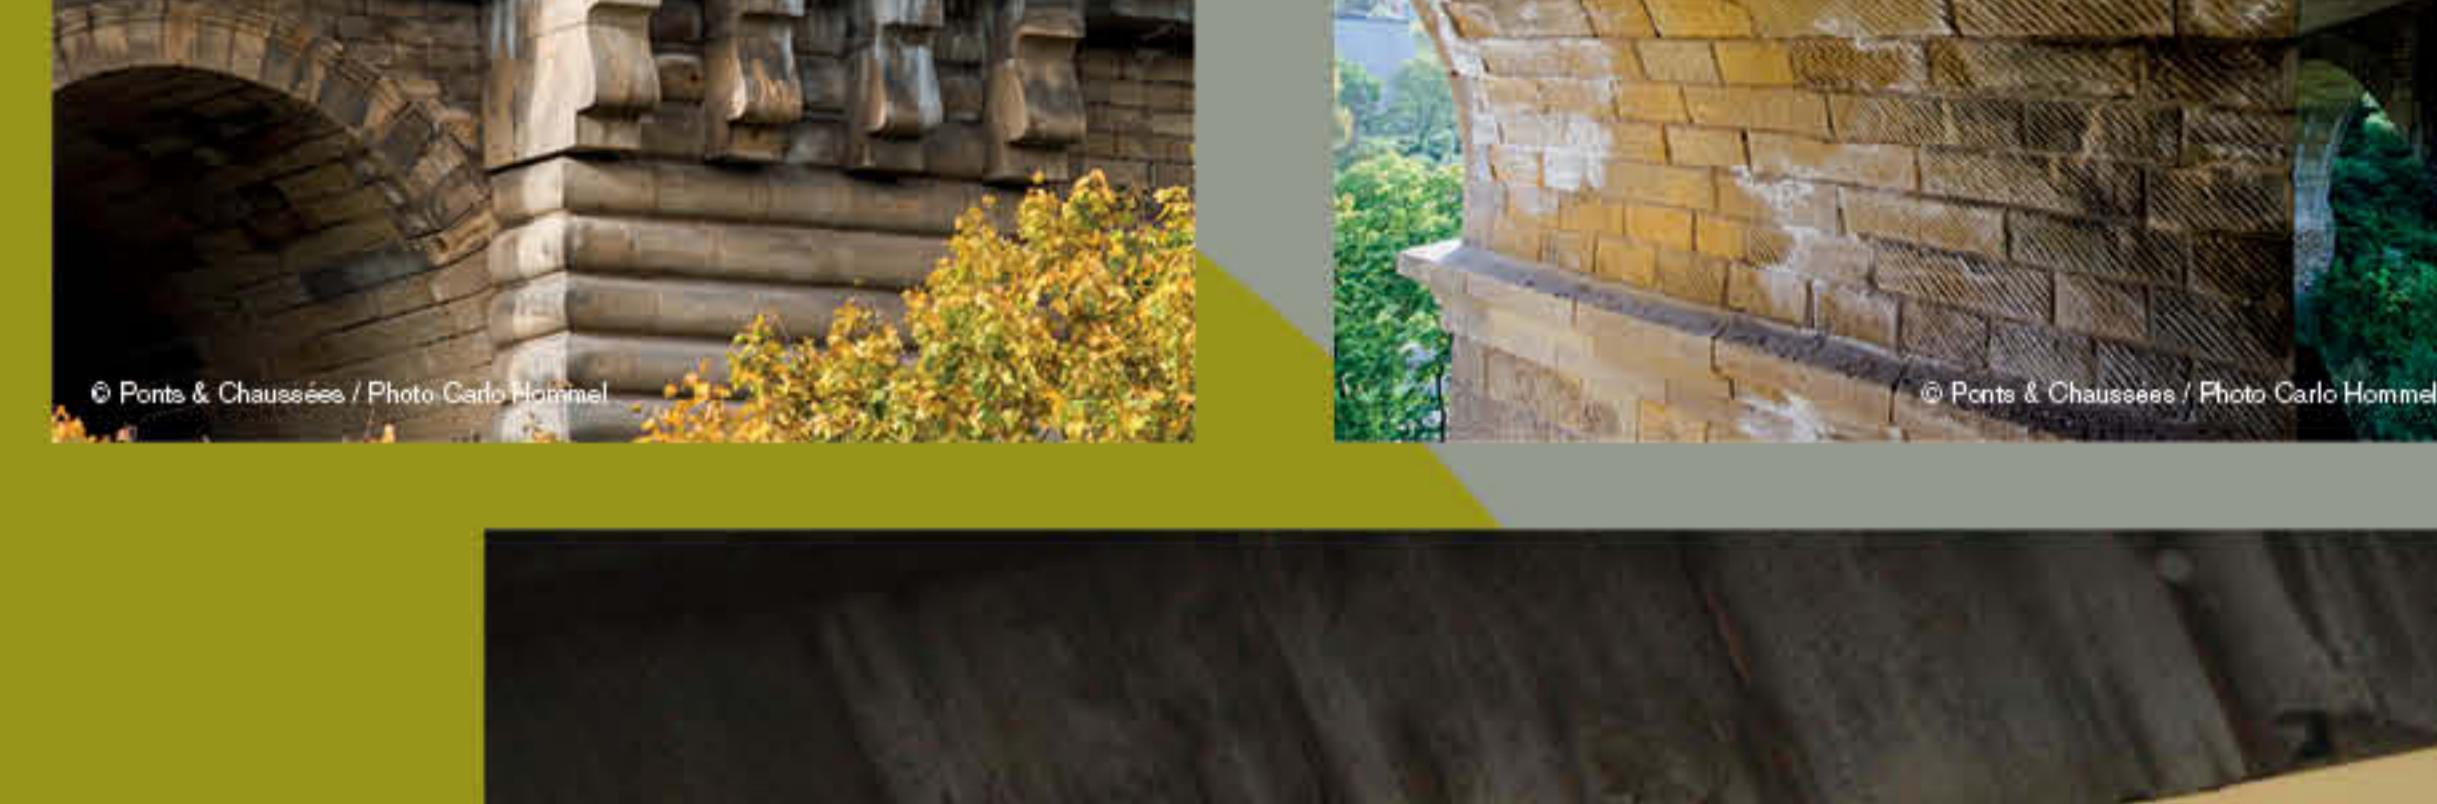
Élargissement du pont en 1962

Remplacement et premier élargissement du tablier: mise en place d'un nouveau tablier coulé sur des prédalles posées entre les deux arcs

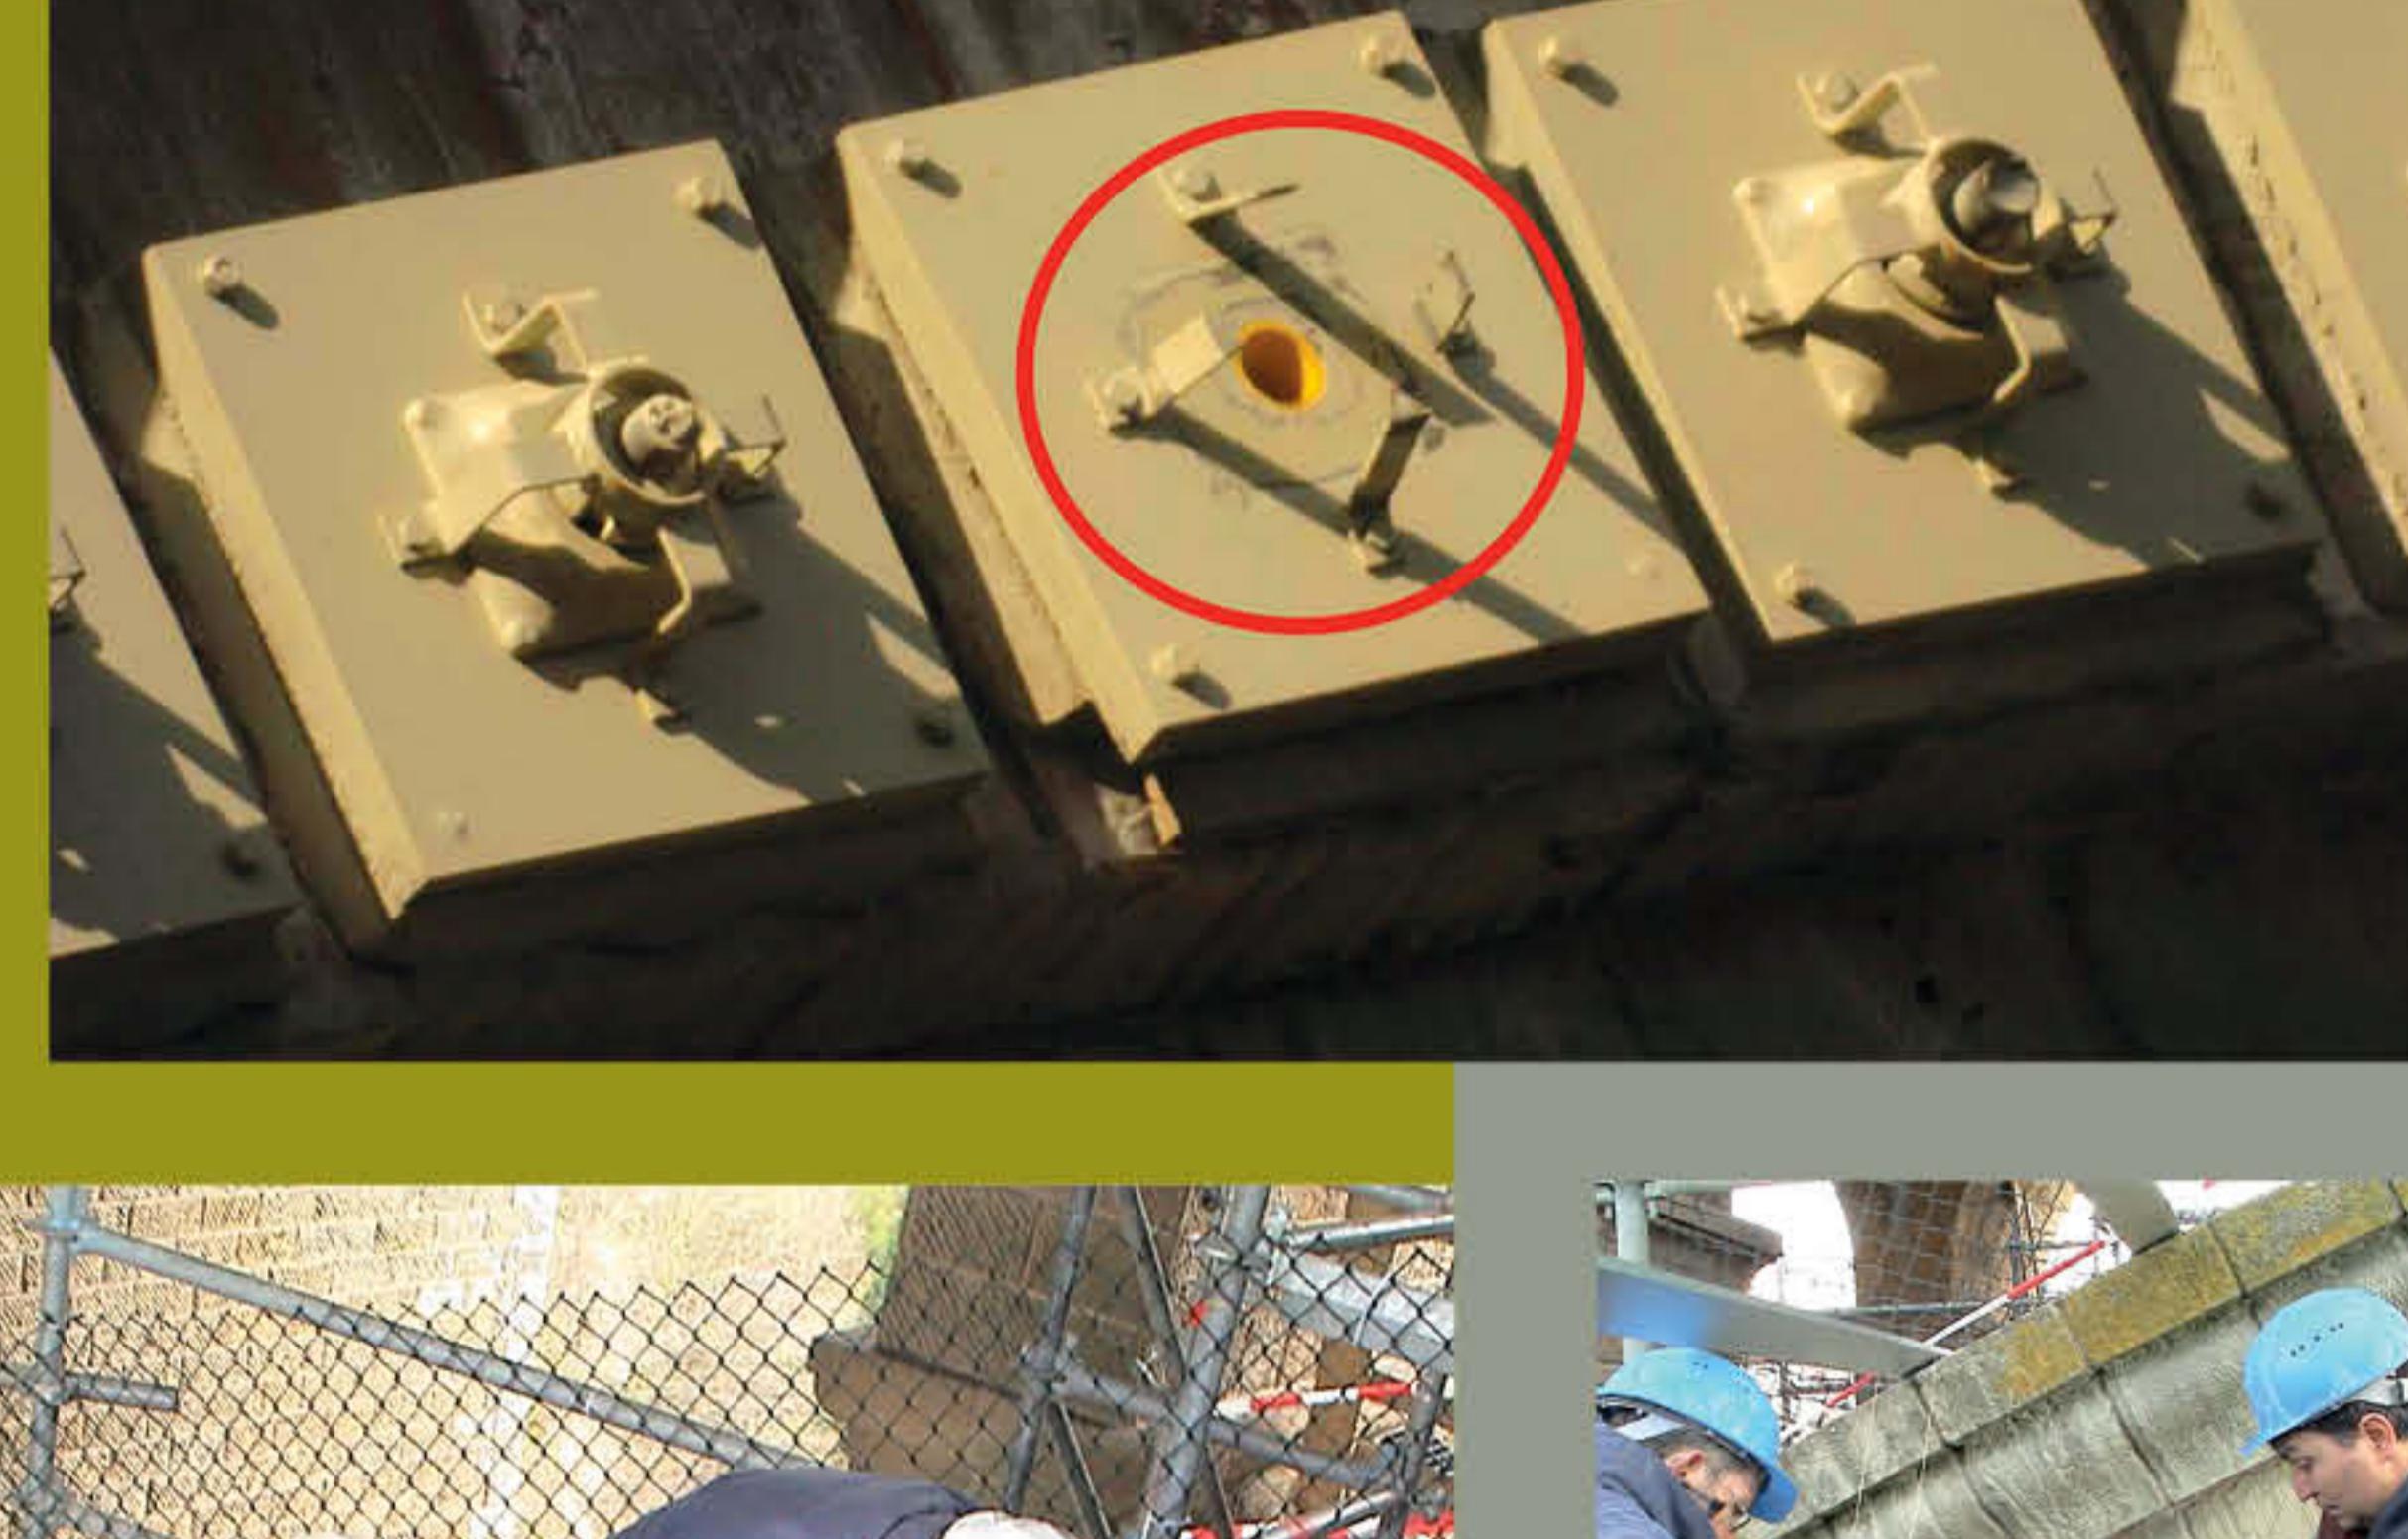
Constats de fissures verticales et horizontales au niveau du corps des arcs lors d'une des campagnes d'inspection visuelle, dès lors intensifiées. Surveillance permanente de l'ouvrage depuis cette date

Infiltration d'eau et détérioration des pierres

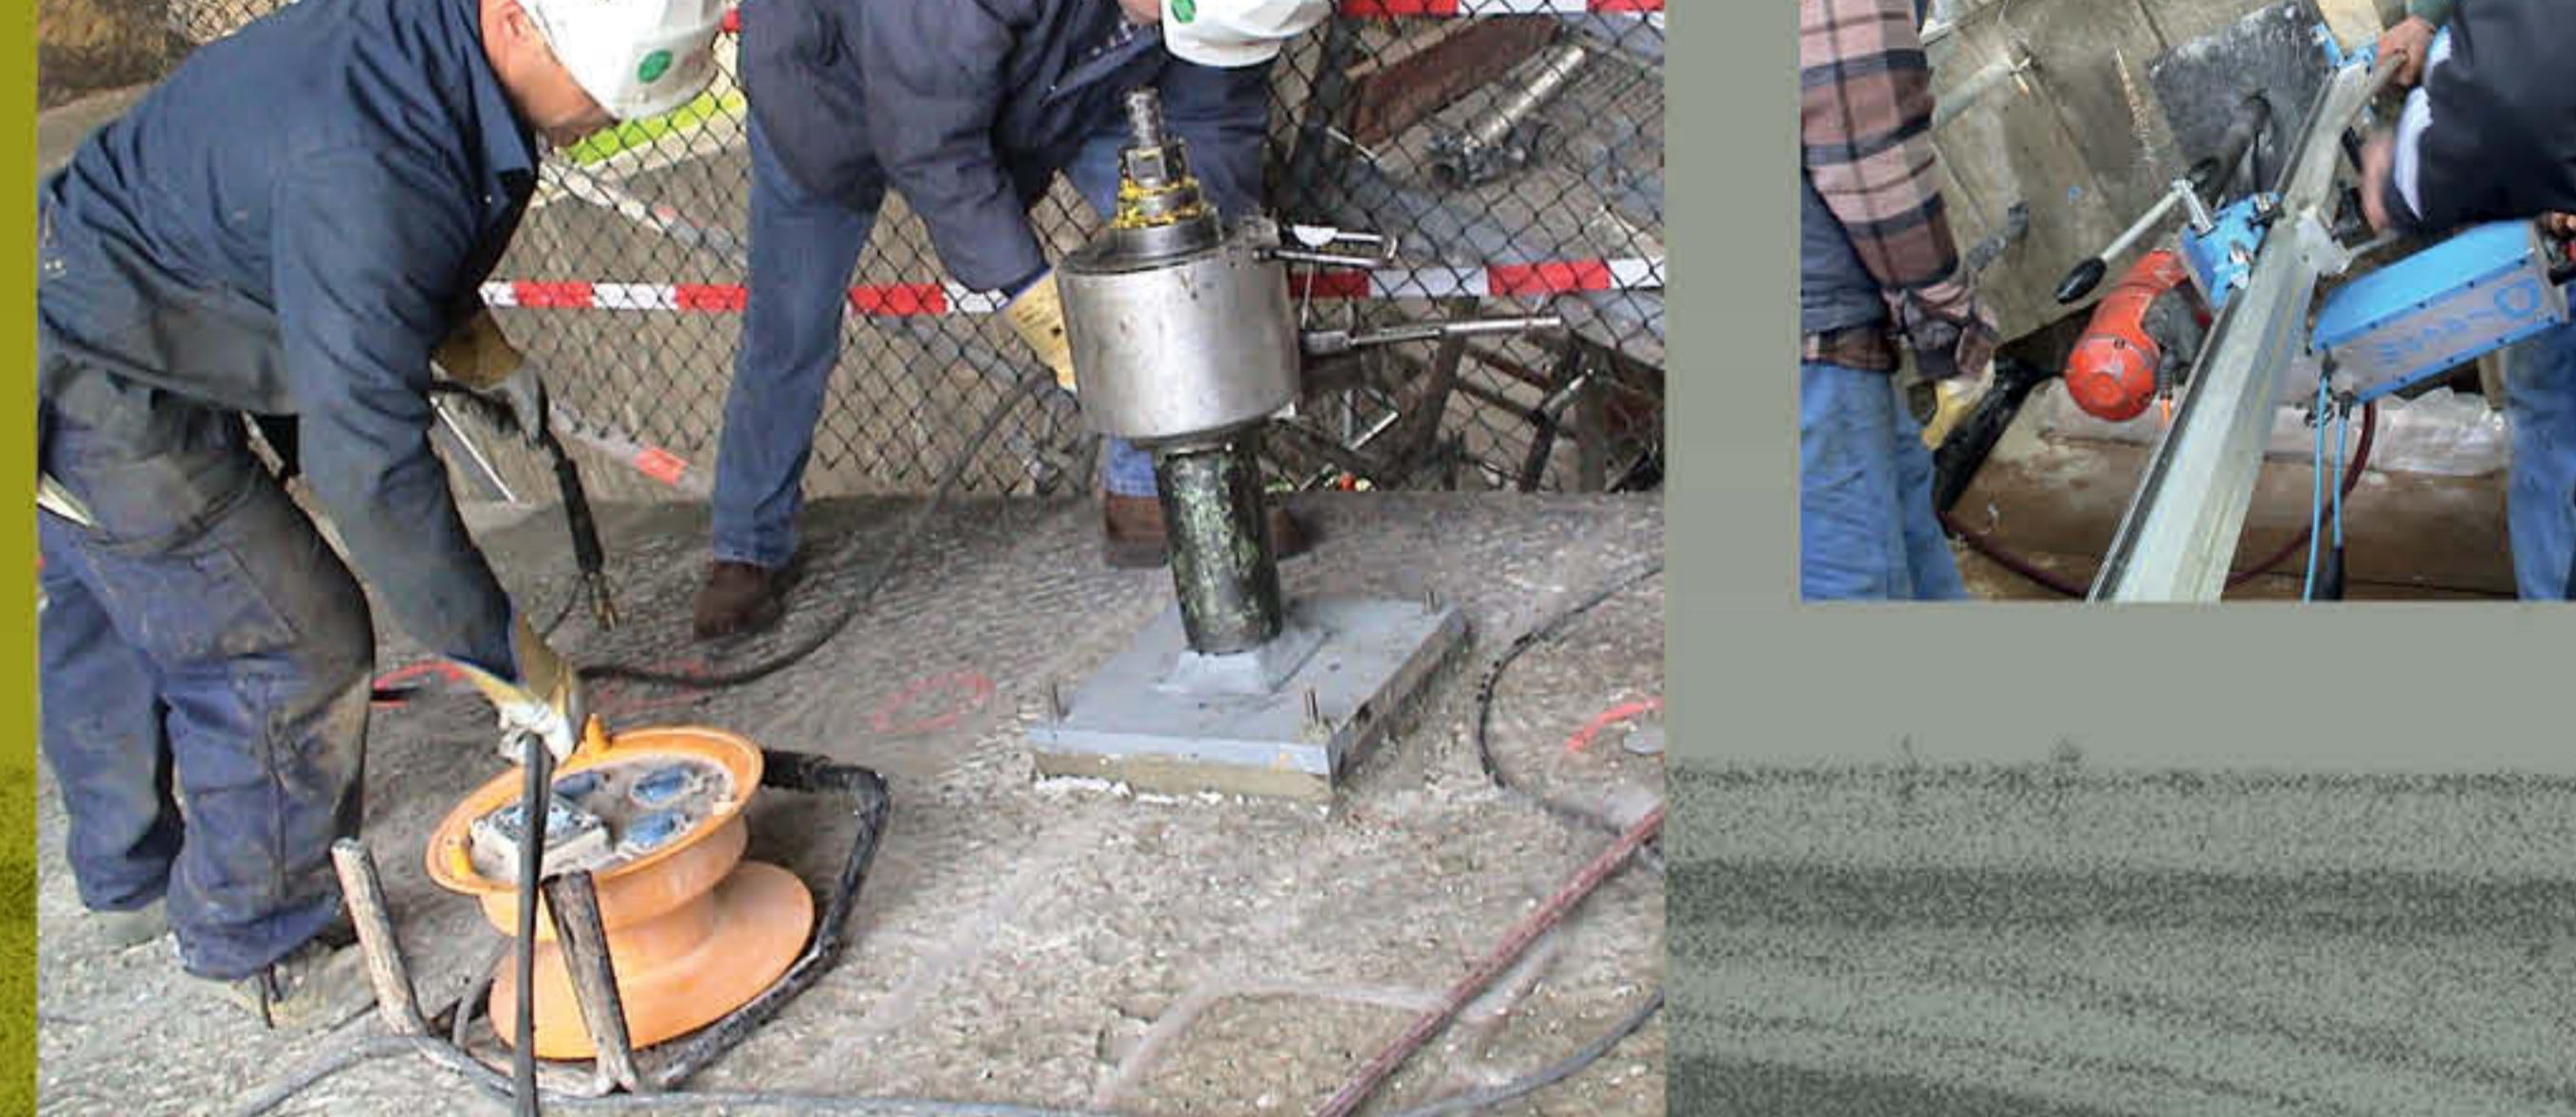
Stabilisation provisoire des deux arcs principaux à l'aide de 258 barres placées au niveau des zones fissurées

Barres d'ancre fixées

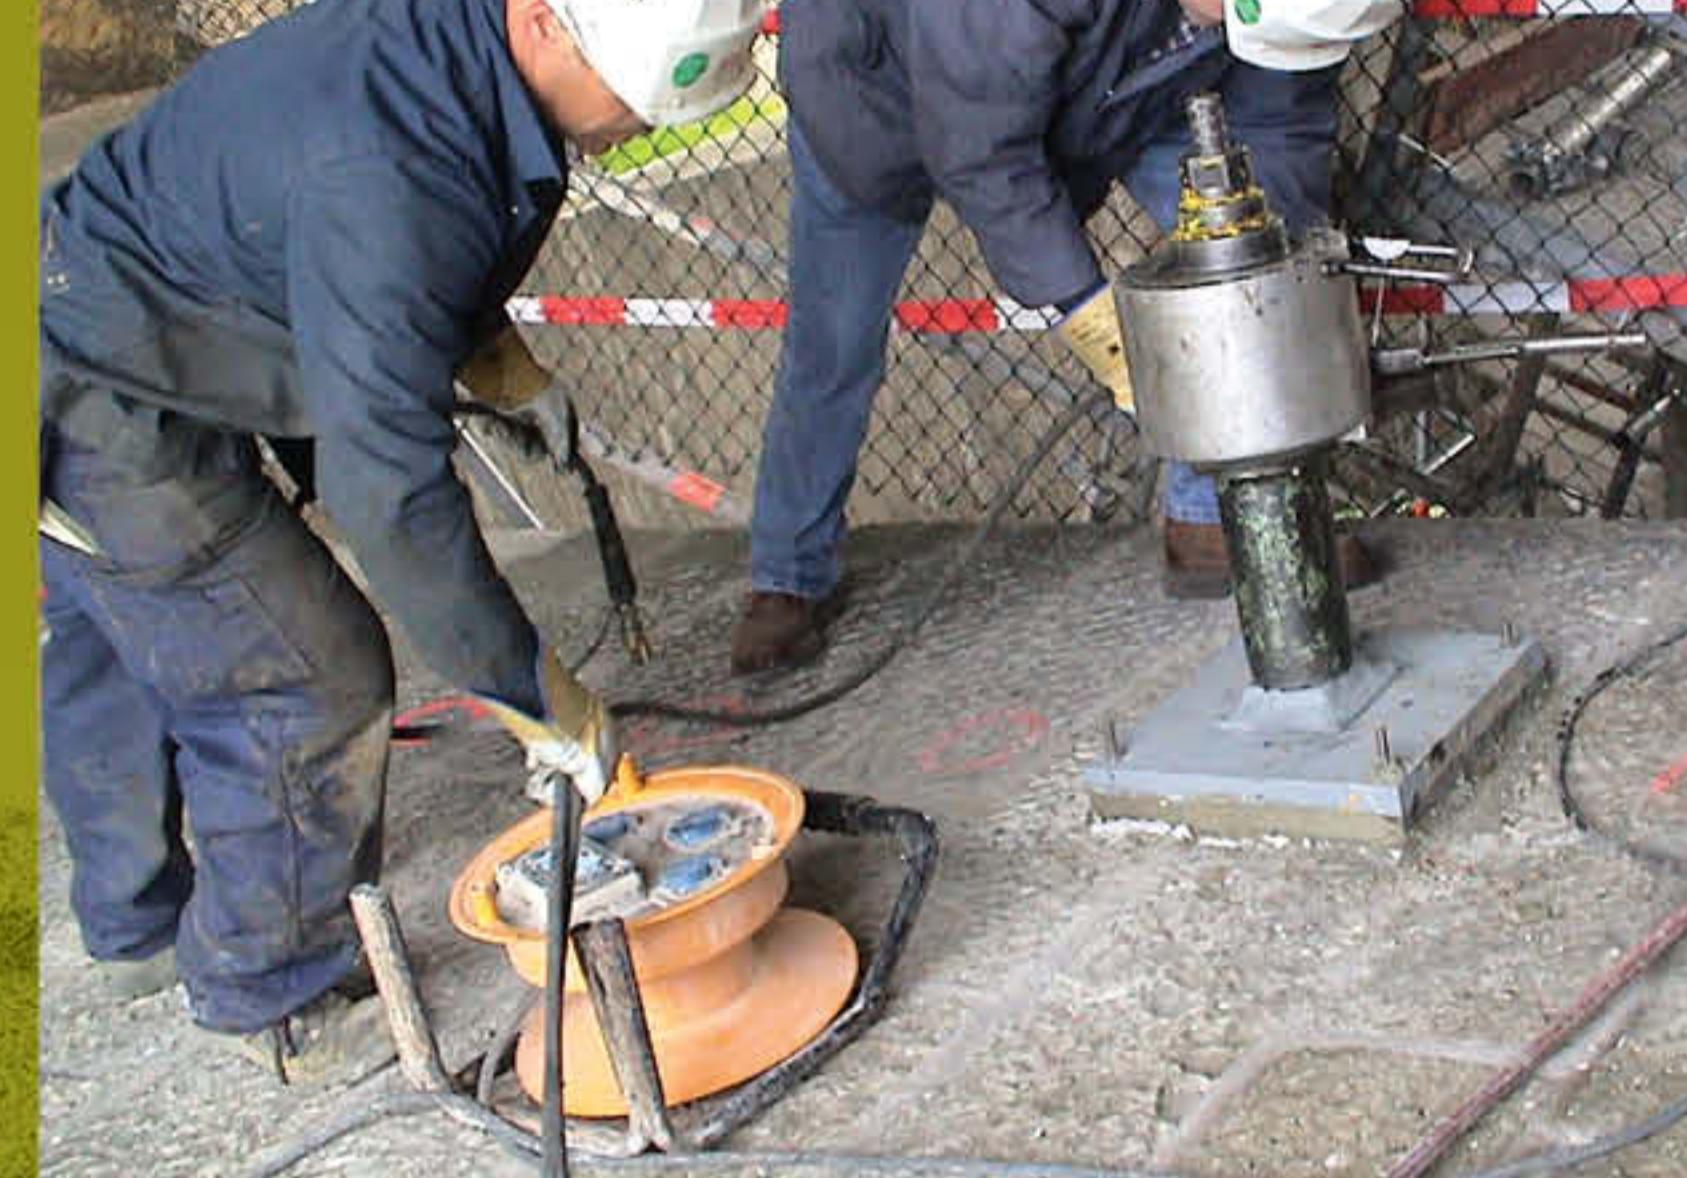
Chute d'une barre précontrainte brisée. Cet incident a provoqué la fermeture complète de la vallée de la Pétrusse à la circulation piétonne côté gare

Barre précontrainte brisée
