LE BARRAGE D'ESCH-SUR-SURE

Les raisons de la vidange du Lac et les travaux d'assainissement du Barrage

par Monsieur Georges MOLITOR,
ingénieur-chef de division de l'Administration des Ponts et Chaussées, Préposé à la Division des Eaux

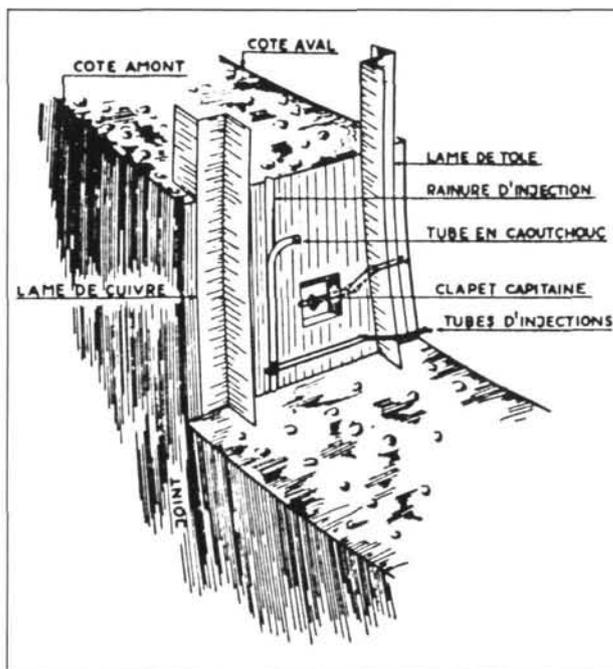
Figure 8: L'étanchéité des joints verticaux.

L'étanchéité du joint vertical entre deux consoles adjacentes a été réalisée à l'aide de lames métalliques en forme de Z ancrées de part et d'autre dans le béton. Sur la face amont, cette lame est en cuivre et sur la face aval, elle est en tôle. Ces lames, qui avaient une longueur de 4 mètres, furent assemblées par soudage avec un recouvrement d'une dizaine de centimètres seulement. Ce point de liaison constitue éventuellement un point faible dans le système d'étanchéité. Pour départager les compartiments permettant le clavage entre les plots, les lames placées verticalement ont été combinées avec d'autres lames, mises en place horizontalement. Le clavage qui, rappelons le, sert uniquement à combler les vides dus au retrait et au fluage du béton et non pas à mettre la voûte en compression, a été réalisé en deux étapes: une première intervention a été faite en 1958 suivie d'une deuxième pendant l'hiver 1959/60 (Figure 8).

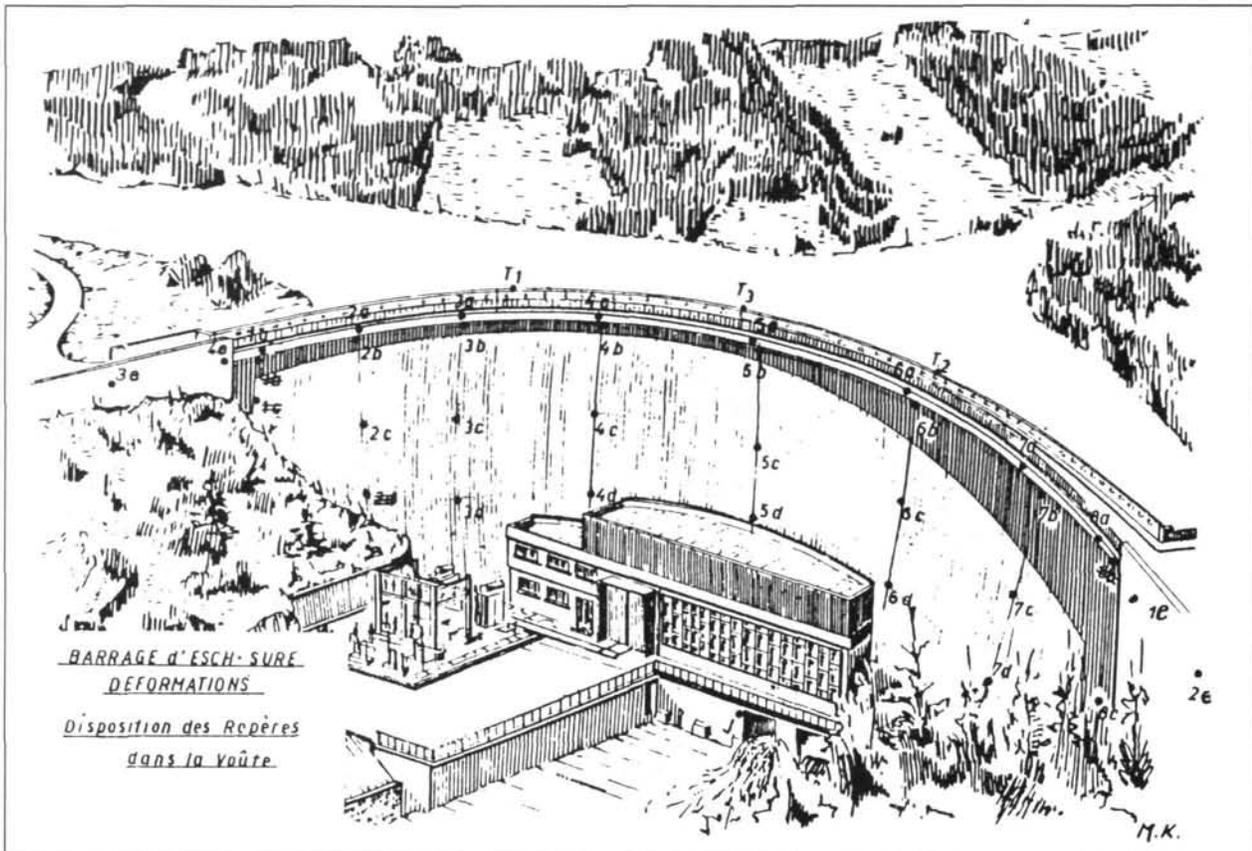
Figure 11: Position des repères sur la voûte.

Malheureusement la partie inférieure de l'ouvrage, qui est d'un intérêt particulier parce qu'elle est le siège des désordres, est cachée par l'usine et ne peut pas être observée par des instruments optiques (Figure 11). Pour cette raison, une instrumentation spécifique a été installée il y a quelques années, avec notamment un clinomètre contre le parement aval de la voûte, dans l'usine. On s'apprête en complément à rajouter quelques pendules inversés, (fils verticaux ancrés en fond de forages profonds d'une vingtaine de mètres) pour surveiller finement les mouvements du pied de la voûte, qui, précisions-le, sont millimétriques.

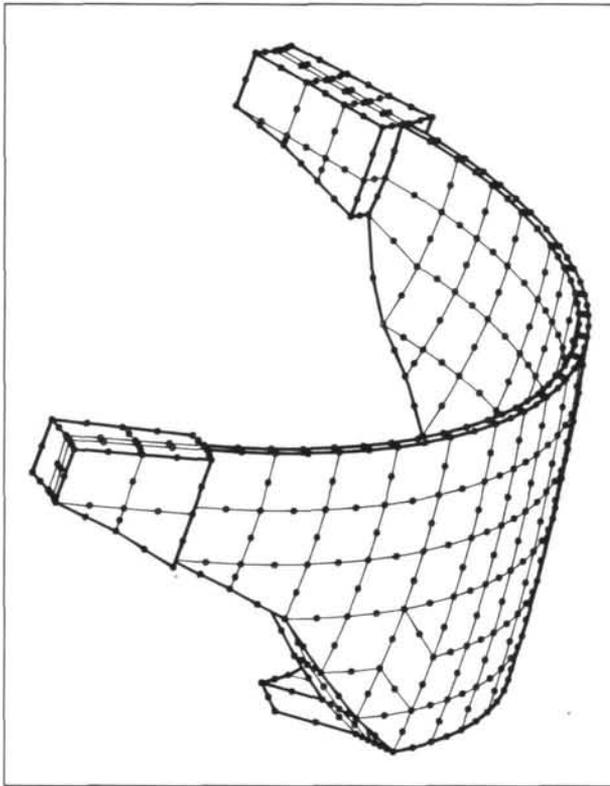
Figure 18: Le maillage du modèle mathématique.

Le barrage en béton et sa fondation rocheuse sont modélisés par un maillage constitué d'hexaèdres et de prismes. La longueur d'un élément est de 9 mètres, sa hauteur varie entre 6,50 mètres et 8,00 mètres et son épaisseur entre 1,50 mètres et 3,00 mètres. Au sommet de la voûte, il y a un élément dans l'épaisseur alors qu'au pied de la voûte, il y a trois éléments dans l'épaisseur (Figure 18).
