DIE SANIERUNG DER BRÜCKE

DIE GRÜNDE

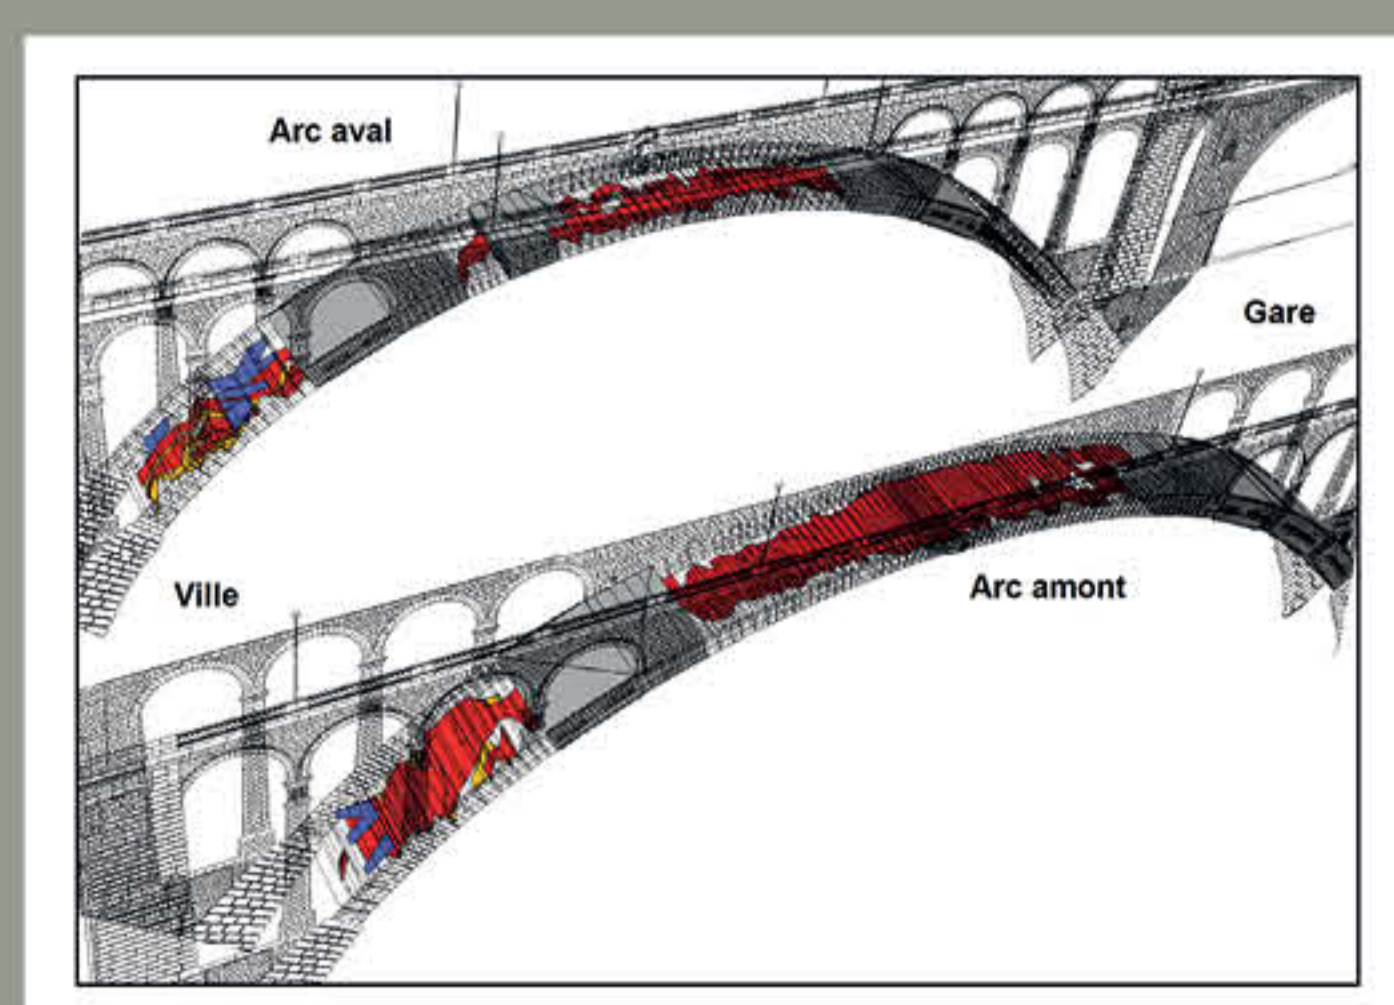
Bis heute bestehen die sichtbaren Schäden in einer Ablösung der Schichten des Mauerwerks, aus denen die Hauptbögen bestehen, sowie Rissen, die in beide Richtungen durchgehend sind. Dieses Phänomen der Delaminierung der Bögen (Trennung der Schichten) wurde bei diversen Untersuchungen bestätigt. Diese Trennung der Schichten des Mauerwerks kann, wenn ihr nicht Einhalt geboten wird, zu einem Verlust der Tragfähigkeit des gesamten Bauwerks führen.
