Reconstruction de l'OA 786 pont portant la N28 sur les CFL à Oetrange

Description générale du projet

Description de l'ouvrage

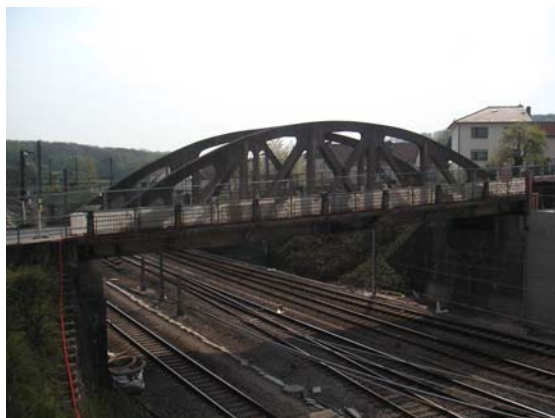
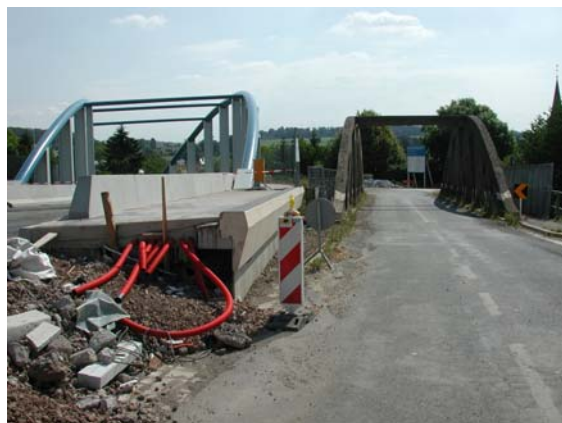
De 1921 jusqu'en 2004, l'ancien pont 'Bow-string' en béton armé assurait le franchissement de la ligne de chemin de fer Luxembourg-Trêves. Lors de son remplacement, le pont était empreint des signes d'une dégradation déjà bien avancée (notamment une corrosion importante des armatures avec de nombreux décollements de morceaux de béton). La route franchissait les voies CFL perpendiculairement et comportait juste après le pont un virage à très forte courbure ramenant le tracé parallèle aux voies.

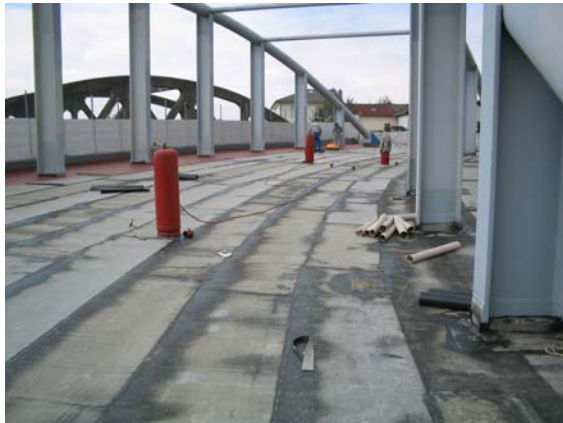
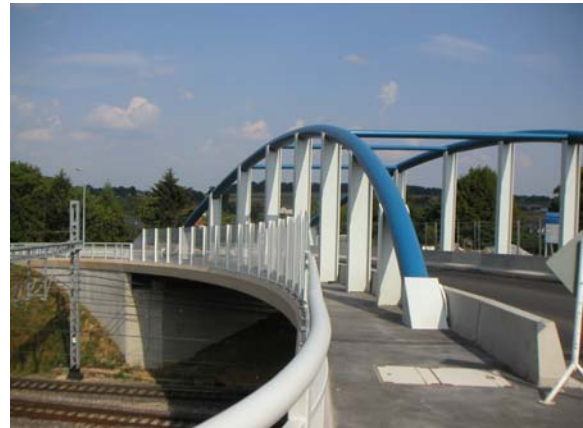
Le tablier comporte deux poutres maîtresses, formées chacune d'un tirant en poutrelle I et d'un arc métallique tubulaire. Compte tenu de la courbure en plan de l'arc, les portées de ces poutres maîtresses sont respectivement de 34,8 m et de 41,3 m. La hauteur de l'arc au-dessus du tablier est de 6,26 m. Les tirants supportent une dalle en béton. Condition inhabituelle : il a fallu remplacer les habituelles suspentes en câbles par des poutrelles à même de reprendre les forces dues à la courbure du pont.

Des chasse-roues en béton armé protègent le passage des piétons et les poutrelles verticales. Des écrans en PMMA font fonction de garde-corps et d'auvents de protection par rapport aux caténaires.

L'ouvrage est prolongé vers Luxembourg par une travée d'approche. Pour des raisons esthétiques, cette travée d'approche, formée par des poutres en béton armé, est dissimulée dans une culée creuse.

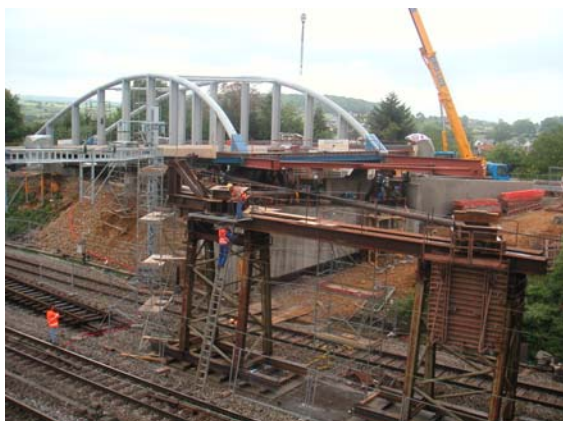
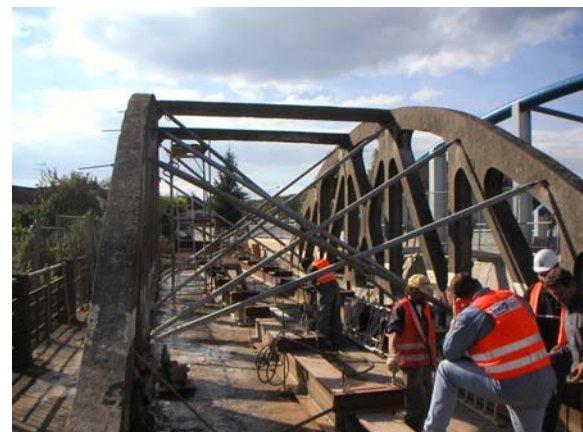
L'originalité principale de l'ouvrage consiste dans son mode de construction. Afin de s'accommoder le plus possible aux périodes très limitées de coupures de voie et de limiter le plus possible les interruptions de trafic de la ligne de chemin de fer internationale, l'ouvrage a été construit dans l'espace très restreint restant libre entre la route et les voies ferrées, y compris le bétonnage du tablier et la pose de corniches.

L'ouvrage (environ 450 to) a ensuite été mis en place par poussage. Le poussage réalisé se composait de plusieurs phases de rotation afin de l'aligner dans une première étape à l'axe du futur pont et de l'amener ensuite dans sa position finale. Cette succession d'opérations difficiles était donc due à l'exiguïté des lieux.
